Edelstahl Rostfrei – Korrosionserscheinungen beim Einsatz im Außenbereich

Andreas Burkert*, Jens Lehmann*, Hans-Peter Wilbert**

* BAM Bundesanstalt für Materialforschung und –prüfung, Berlin

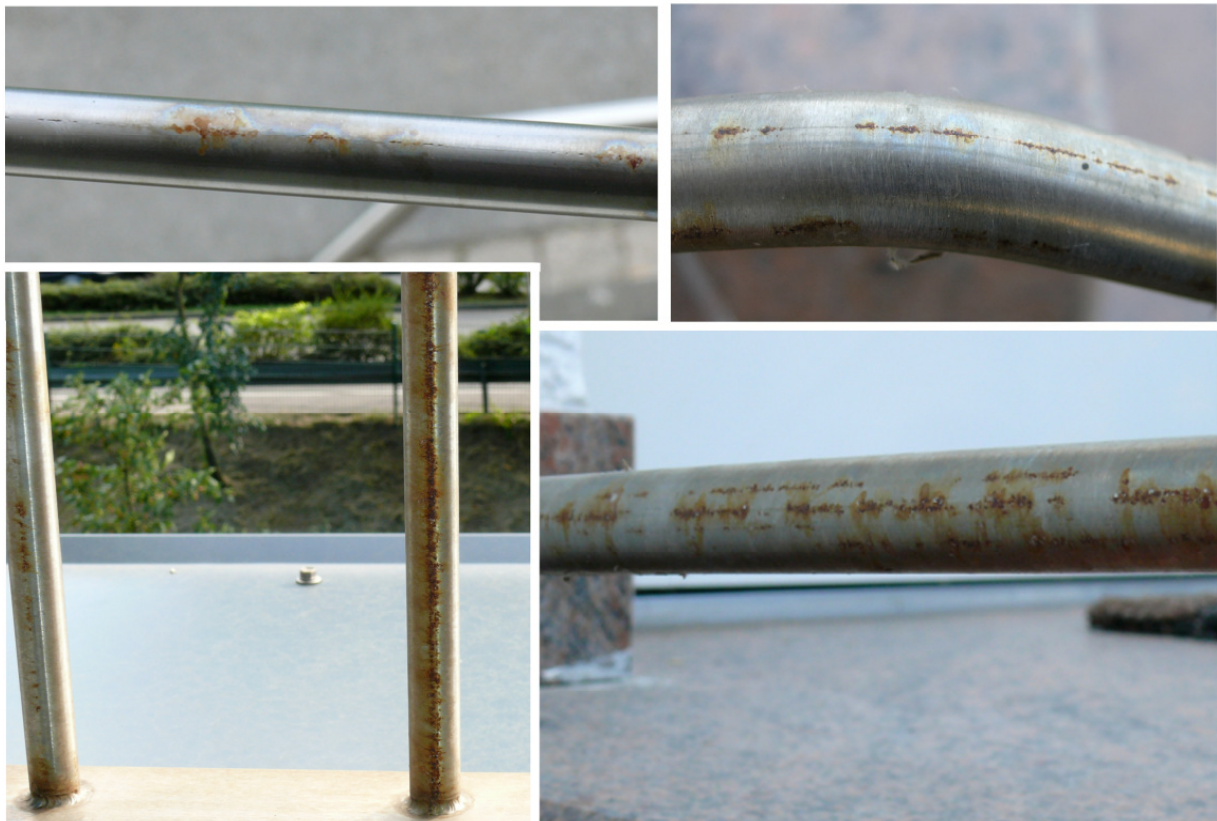
Beispiele zu den linienförmigen Korrosionserscheinungen an Stabmaterial

Das erste Schadensbild lässt sich durch Korrosionserscheinungen, die linienförmig parallel zur Längsachse der Halbzeuge angeordnet sind, beschreiben. Die Korrosionserscheinungen können entlang einer oder mehrerer solcher Linien verteilt über dem Umfang auftreten. Die Korrosionserscheinungen treten nicht zwangsläufig durchgängig entlang der gedachten Linien auf, sondern können immer wieder durch ungeschädigte Bereiche unterbrochen sein. Betroffen davon ist ausschließlich Stabmaterial verschiedener Abmessungen, meist von 10 bis 15 mm Durchmesser.

Umfangreiche metallographische Untersuchungen an Rundstäben mit dem beschriebenen Schadensbild linienförmig angeordneter Korrosionserscheinungen ergaben eindeutig den Nachweis interkristalliner Korrosion (IK). Das Auftreten von IK ist zwangsläufig an einen bestimmten, sogenannten sensibilisierten Werkstoffzustand gebunden. In diesem Zustand ist das für die gute Korrosionsbeständigkeit verantwortliche Chrom teilweise in Form von Chromkarbiden gebunden und steht nicht mehr für die Bildung der schützenden Chromoxidschicht (Passivschicht) zur Verfügung. Im Zusammenhang mit der Sensibilisierung konnten örtlich begrenzte Stellen, manchmal auch über die gesamte Randzone deutlich erhöhte Kohlenstoffgehalte nachgewiesen werden. Es handelt sich hier also in keinem Fall um eine expositionsbedingte Korrosionserscheinung, sondern eine durch einen fehlerhaften Werkstoffzustand verursachte. In sensibilisierten Werkstoffbereichen zeigen sich bereits bei alleinigem Feuchtigkeitszutritt, wie er im Außenbereich als stets gegeben anzusehen ist, die beobachteten Korrosionserscheinungen.

Das vorgefundene Schadensbild kann beim Metallbau nicht verursacht worden sein und ist eindeutig auf Fehler bei der industriellen Fertigung zurückzuführen. Die Sensibilisierung war also bereits im Lieferzustand vorhanden, was einen eindeutigen Normverstoß gegen die DIN EN 10088-3:2005 und damit einen unzweifelhaften Reklamationsgrund darstellt.

Eine oder mehrfache Nacharbeitsversuche etwa durch Schleifen, Beizen, Elektropolieren etc. führt bei Korrosionsproblemen infolge sensibilisierter Werkstoffbereiche in der Praxis meistens zu keiner Lösung des Problems. Die sensibilisierten Bereiche erstrecken sich nach bisherigen Erkenntnissen bis zu 500 µm Tiefe, die durch Nacharbeiten aus konstruktiven und wirtschaftlichen Gründen nicht abgearbeitet werden können. Die Korrosionserscheinungen zeigen sich an den gleichen Stellen nach wenigen Tagen oder Wochen erneut. Das Problem lässt sich nur durch den Austausch der betroffenen Bauteile lösen.

Grundsätzlich sollten derartige Werkstoffchargen nicht in den Handel gelangen. Um die Herkunft feststellen zu können, empfehlen wir eine lückenlose Dokumentation durch entsprechende 3.1 Werkzeugnisse bis zum Endkunden. Durch einen schnellen Informationsfluss sollten dann als problematisch identifizierte Chargen sofort vom Markt genommen werden.

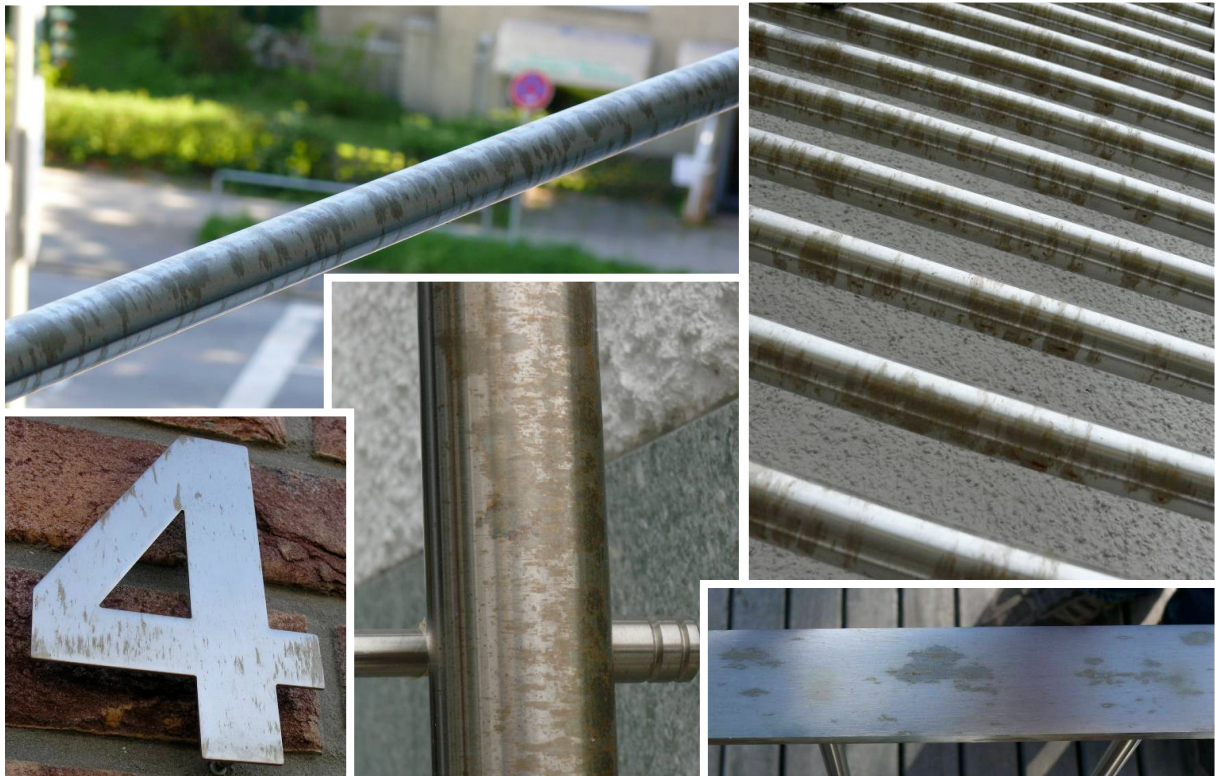
Das zweite Schadensbild ist durch unregelmäßig über die Oberfläche verteilte, anfänglich örtlich begrenzte Verfärbungen (Verflecken) charakterisiert, die später die ganze Oberfläche bedecken können. Die mikroskopische Untersuchung solcher Oberflächen zeigt, dass es sich hierbei um sehr kleine, mit bloßem Auge nicht sichtbare Lochkorrosionserscheinungen an der Oberfläche des nichtrostenden Stahls handelt. Die optisch störenden Effekte werden nicht durch diese Löcher, sondern durch die sich bildenden Korrosionsprodukte verursacht. Dadurch erscheint der geschädigte Bereich weitaus größer als er tatsächlich ist. Betroffen sind hier überwiegend Rohre verschiedener Abmessungen. Die gleiche Erscheinungsform tritt aber ebenso auch an Stab- und Flachmaterial auf. Allen Fällen gemeinsam ist, dass es sich jeweils um geschliffene Oberflächen handelt.

Beispiele zu den unregelmäßigen Verfleckungen an Rohr-, Stab- und Flachmaterial

Deshalb wird die Ursache für die Probleme derzeit vorrangig im Oberflächenzustand der jeweiligen Halbzeuge gesehen. An entnommenen Proben wurden wiederkehrend verschiedene Oberflächenunregelmäßigkeiten gefunden. Diese können in einen Zusammenhang mit der Schleifbehandlung gebracht werden und lassen sich reproduzieren, wenn zur Erzielung eines feinen Schliffbildes ein abgenutztes Schleifband verwendet wird. Dadurch findet kaum ein spärlicher Materialabtrag statt. Vielmehr kommt es zu Materialverschiebungen und -verwerfungen an der Oberfläche, die zwar zu einer messbaren Oberflächeneinebnung, aber auch zur Entstehung von zahlreichen Hinterschnitten führen. Allerdings war an so gezielt, unter Praktikumsbedingungen hergestellten Oberflächen bei unterschiedlichen Auslagerungsversuchen derzeit kein auffällig abweichendes Korrosionsverhalten nachweisbar. Daraus lässt sich schließen, dass noch nicht alle Einflussgrößen, welche einen korrosionsanfälligen Oberflächenzustand hervorrufen, bekannt sind. Möglicherweise konnten bei den Versuchsschliffen stärkere Verformungen und ein höherer Wärmeeintrag in die oberflächennahen Bereiche nicht so wie in der industriellen Maschinenfertigung erreicht werden.

Erfahrungen mit einzelnen Objekten, bei denen die Problematik seit mehr als 3 Jahren besteht zeigen, dass die Korrosion auf den oberflächennahen Bereich beschränkt bleibt. Meist kommt sie nach einiger Zeit vollständig zum Erliegen. Am Problem des unbefriedigenden optischen Erscheinungsbildes ändert dies nichts. Allerdings kann eine dadurch bedingte Gefährdung der Tragfähigkeit der Konstruktion derzeit ausgeschlossen werden. Ein Verstoß gegen die DIN EN 10088-2:2005 kann nicht festgestellt werden.

Zahlreiche Nacharbeitsversuche in der Praxis haben gezeigt, dass das Problem der Verfleckungen durch eine geeignete Nacharbeit dauerhaft beseitigt werden kann. Als geeignet haben sich hierzu eine Beizbehandlung mit Phosphorsäure bzw. ein Überschleifen der betroffenen Teile erwiesen. Grundsätzlich sollte die Nacharbeit besonders bei umfangreichen Konstruktionen zunächst nur an Testflächen ausgeführt werden. Nach einigen Wochen soll-

ten diese Testflächen bezüglich der Nachhaltigkeit der Maßnahme überprüft und bei positiver Bewertung anschließend die weiteren Bereiche überarbeitet werden.

Dagegen haben sich eine Nachbehandlung mit Vlies sowie der Einsatz unterschiedlicher „milder“ Reinigungsmittel in der Praxis überwiegend als nicht dauerhaft erwiesen. An den so behandelten Flächen konnten die Verfleckungen zwar zunächst vollständig beseitigt werden, traten aber nach einigen Wochen wieder auf.
