Schlussbericht

zum AiF Forschungsvorhaben 16049 N / 1

Technische und wirtschaftliche Alternativen zu den klassischen nichtrostenden, austenitischen Stählen unter atmosphärischen Einsatzbedingungen

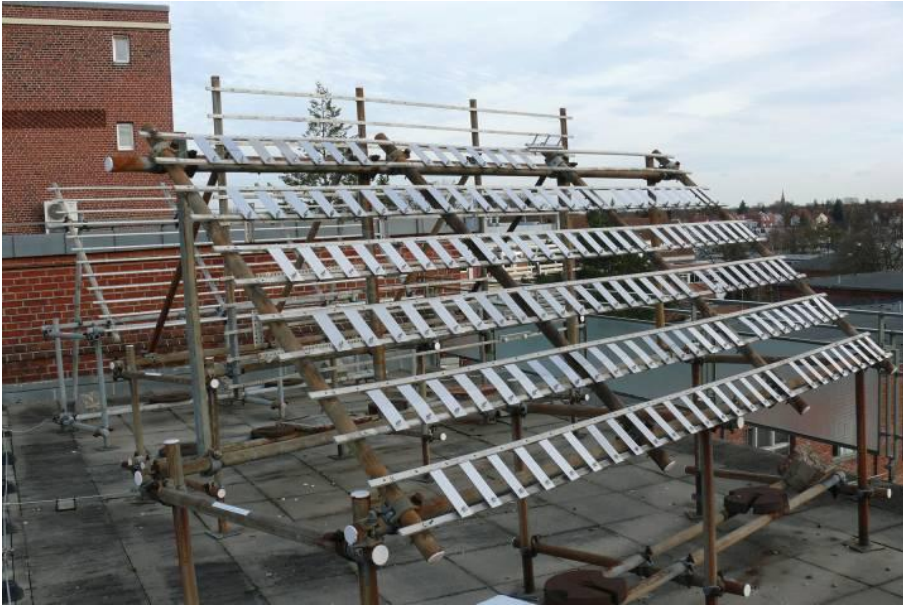
Abb. 3: Übersicht Auslagerungsstände auf dem BAM Dach (Stadtatmosphäre)

Die Freibewitterungsversuche an Stadtatmosphäre wurden in Anlehnung an die DIN EN ISO 8565 [4] durchgeführt. Hierzu wurden von allen Probenvarianten 3 Vergleichsproben auf Auslagerungsständen der BAM in Berlin montiert (Abb. 3) und über einen Zeitraum von 24 Monaten ausgelagert. Die Bewertung des Oberflächenzustandes erfolgte nach 12 und 24 Monaten an allen Vergleichsproben, die Lochtiefenbestimmung nach 24 Monaten Auslagerungszeit an einer repräsentativen Probe jeder Serie. Die Probenoberflächen waren im Winkel von 45° angeordnet und hatten eine Süd/West Ausrichtung und waren frei beregnet.

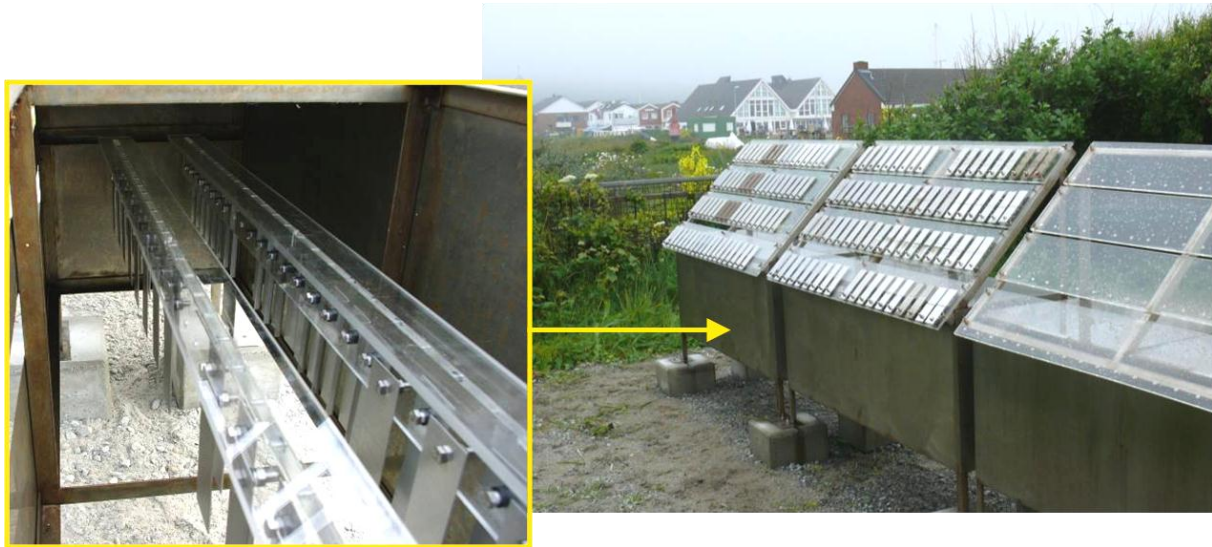
Abb. 4: Übersicht Auslagerungsstände auf Helgoland (Meeresatmosphäre), überdachte Auslagerung in Kammer (links), freibewitterte Auslagerung (rechts)

weichend von der Probenanordnung im freibewitterten Bereich waren die Proben hier senkrecht hängend montiert.

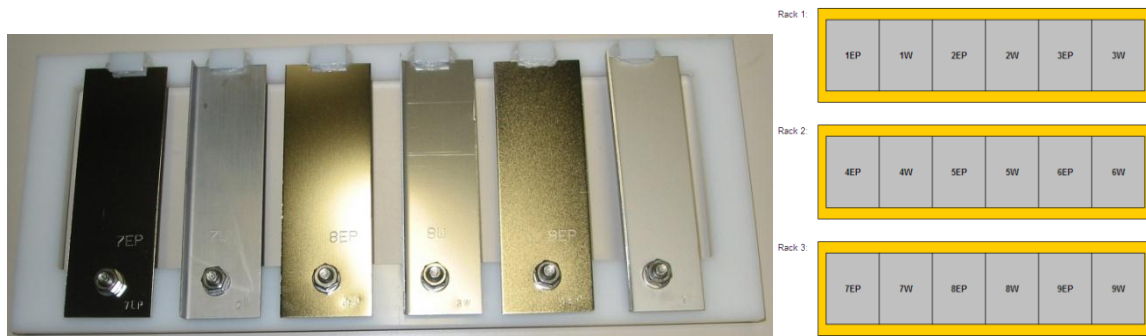
Abb. 6: Probenträger (Racks) für die Auslagerung in der Lebensmittelindustrie

Auf Grund der hohen Hygienevorschriften in der Lebensmittelbranche wurden von den vier unterschiedlichen Oberflächenzuständen nur die elektropolierten und die kaltgewalzten Proben der verschiedenen Werkstoffe ausgelagert. Die Proben wurden dabei auf einem Proben-träger (Rack), aus für die Lebensmittelindustrie zugelassenem Kunststoff montiert (Abb. 6). Die Proben wurden auf einer Seite mit Silikon in einer Nut fixiert und auf der anderen Seite mit einer Schraube und Unterlegscheibe der Güte V4A befestigt. Somit können die Spaltfekte rund um die Unterlegscheibe bei der Begutachtung mit berücksichtigt werden.

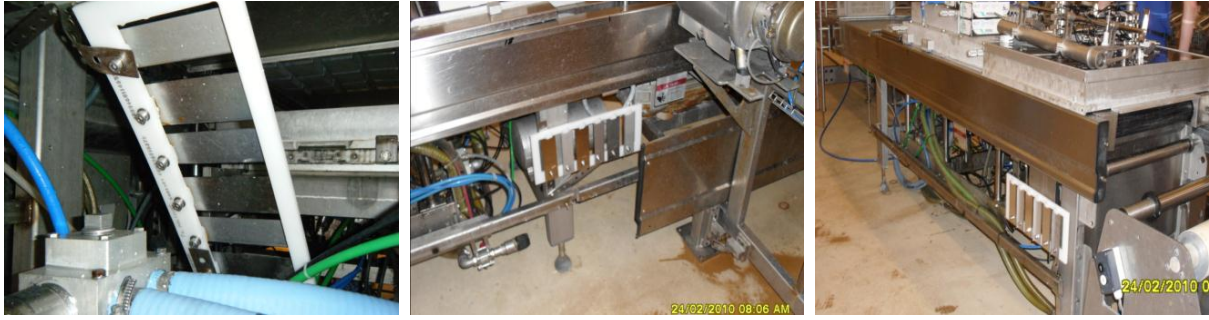
Abb. 7: Auslagerungen an Verpackungsmaschine Betrieb A

Die Proben wurden im Anlieferungszustand mit den definierten Oberflächen ausgelagert. Nachfolgende Abb. 7 bis 9 zeigen die Auslagerungsorte an den Anlagen

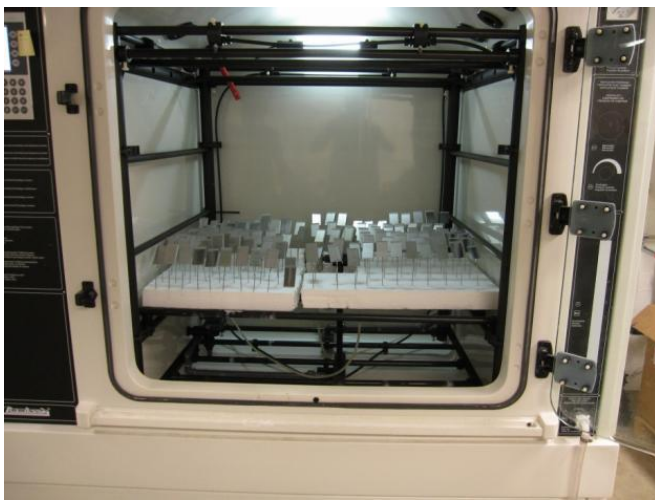
Abb. 11: Probenauslagerung in der Salzsprühkammer

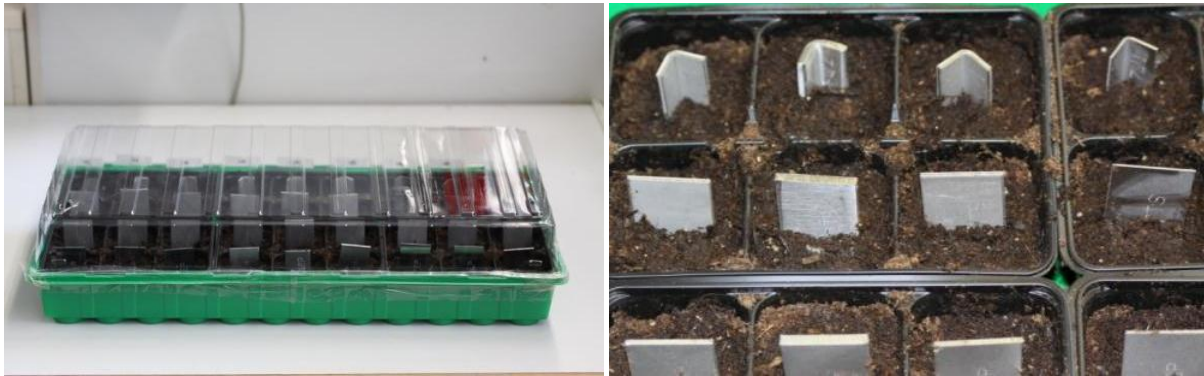
Abb. 14: Auslagerungsversuche in Blumenerde

Bei diesem Auslagerungsversuch werden die Proben der verschiedenen Werkstoffe mit den Oberflächen W (Walzoberfläche gebeizt + passiviert), TS (Trockenschliff), GP (Glasperlen gestrahlt) und EP (Elektropoliert) mit Erde bedeckt und gleichzeitig einem feuchten Klima ausgesetzt. Hierzu wurden die Proben in einem Zimmergewächshaus bis etwa zur Hälfte in Blumenerde gesteckt. Abb. 14 zeigt die Bestückung des Gewächshauses mit je einer Probe jedes Werkstoffs und jeder Oberflächenausführung.

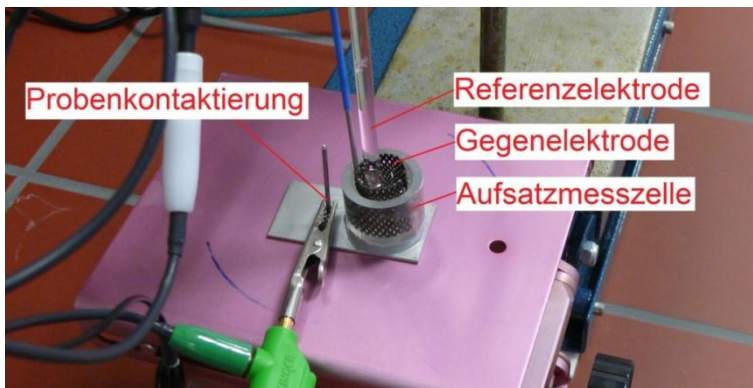
Abb. 19: Proben Setup für die Spaltkorrosionsversuche

Es kam hierbei von allen Werkstoffen die Oberflächenausführung W zum Einsatz. Die Spaltgeometrie wurde durch eine Aufsatzmesszelle realisiert, die auf die Proben aufgeklebt worden ist (Abb. 19). Die Prüftemperatur betrug für die Versuche $20 \text{ }^\circ\text{C}$.

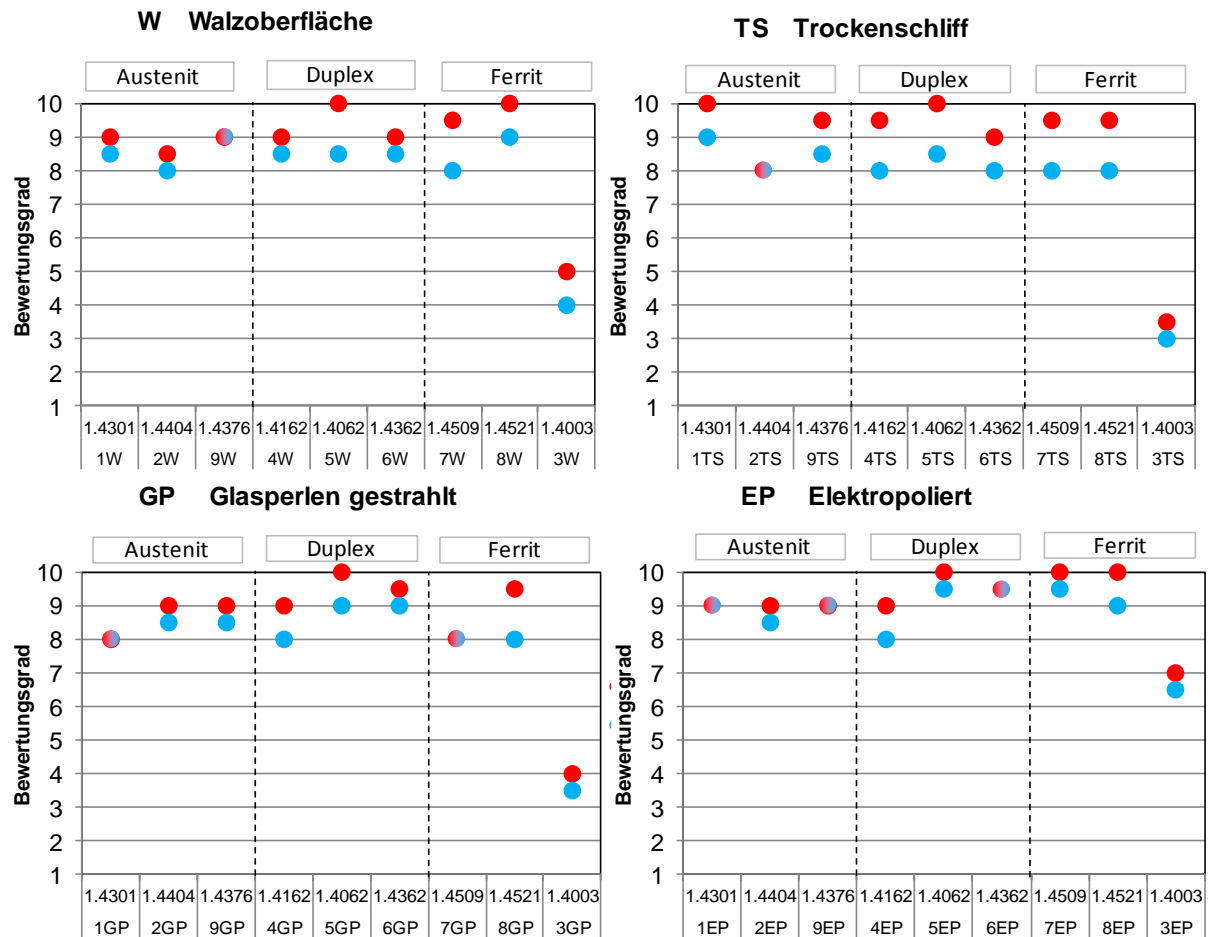
Abb. 21: Bewertungsgrade der Proben mit unterschiedlichen Oberflächenausführungen nach Auslagerung an **Stadtatmosphäre**; ● 12 Monate ● 24 Monate

und 9,5. Lediglich beim Werkstoff 3 (1.4003) konnte, ausgehend von einem Bewertungsgrad 3 der Originaloberfläche, durch eine elektropolierte Oberflächenausführung „EP“ mit 6,5 ein geringfügig besseres Ergebnis erzielt werden.

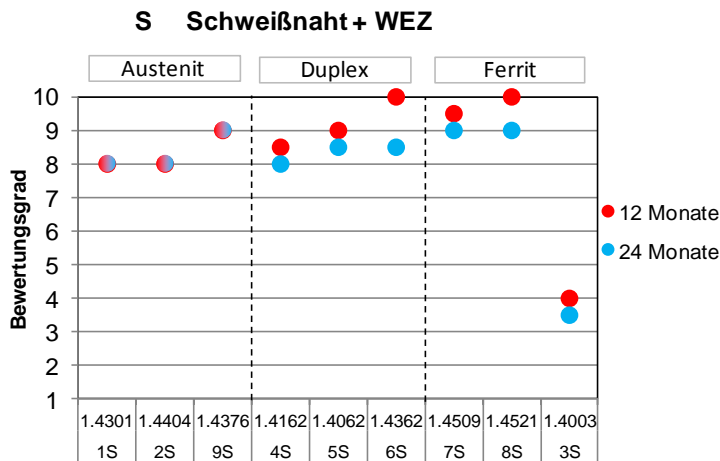
Abb. 22: Bewertungsgrade der Verbindungsgeschweißten Proben nach Auslagerung an **Stadtatmosphäre**

Die verbindungsgeschweißten Proben „S“ zeigten im Bereich der Schweißnaht und der Wärmeeinflusszone zum Ausgangszustand kein abweichendes Korrosionsverhalten (Abb. 22). Die Bewertungsgrade lagen nach 24-monatiger Auslagerungszeit überwiegend zwischen 8 und 9. Ausnahme bildete auch hier der Werkstoff 3 (1.4003) mit Bewertung 3,5.

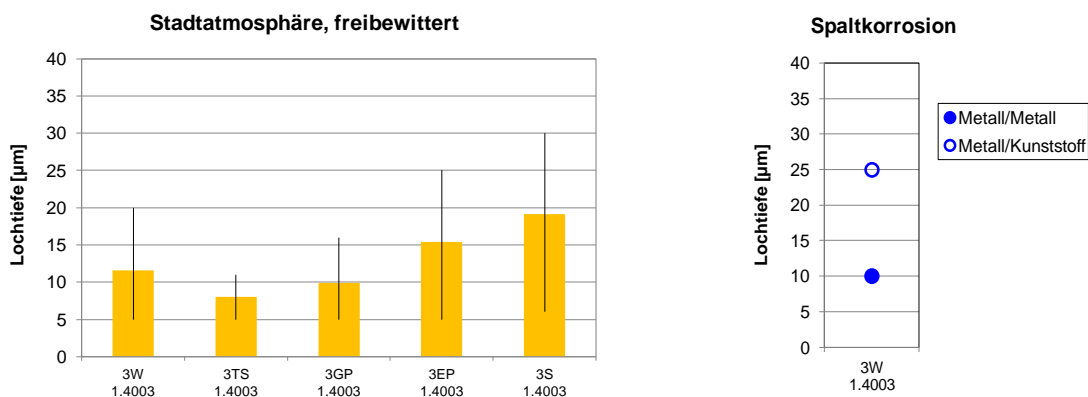
Abb. 23: Lochtiefen am Werkstoff 1.4003 nach 24 monatiger Auslagerung an **Stadtatmosphäre**; freie Oberfläche (links), Streubänder aus 10 Einzelmessungen; Spaltbereich (rechts), maximale Lochtiefe

Lochtiefen konnten bei der Auslagerung an Stadtatmosphäre nur am ferritischen Werkstoff 3 (1.4003) bestimmt werden (Abb. 23) und betragen im Mittel zwischen 10 und 20 µm mit recht hohen Streuungen. Alle anderen Werkstoffe blieben nach der 24-monatigen Auslagerungsdauer praktisch korrosionsfrei.

Spaltkorrosionserscheinungen im Befestigungsbereich wurde ebenfalls nur am Werkstoff 3 (1.4003) festgestellt. Die maximalen Lochtiefen beliefen sich hier auf 25 µm für den Metall/Kunststoffspalt auf der Probenrückseite und auf 10 µm für den Metall/Metallspalt auf der Probenvorderseite.

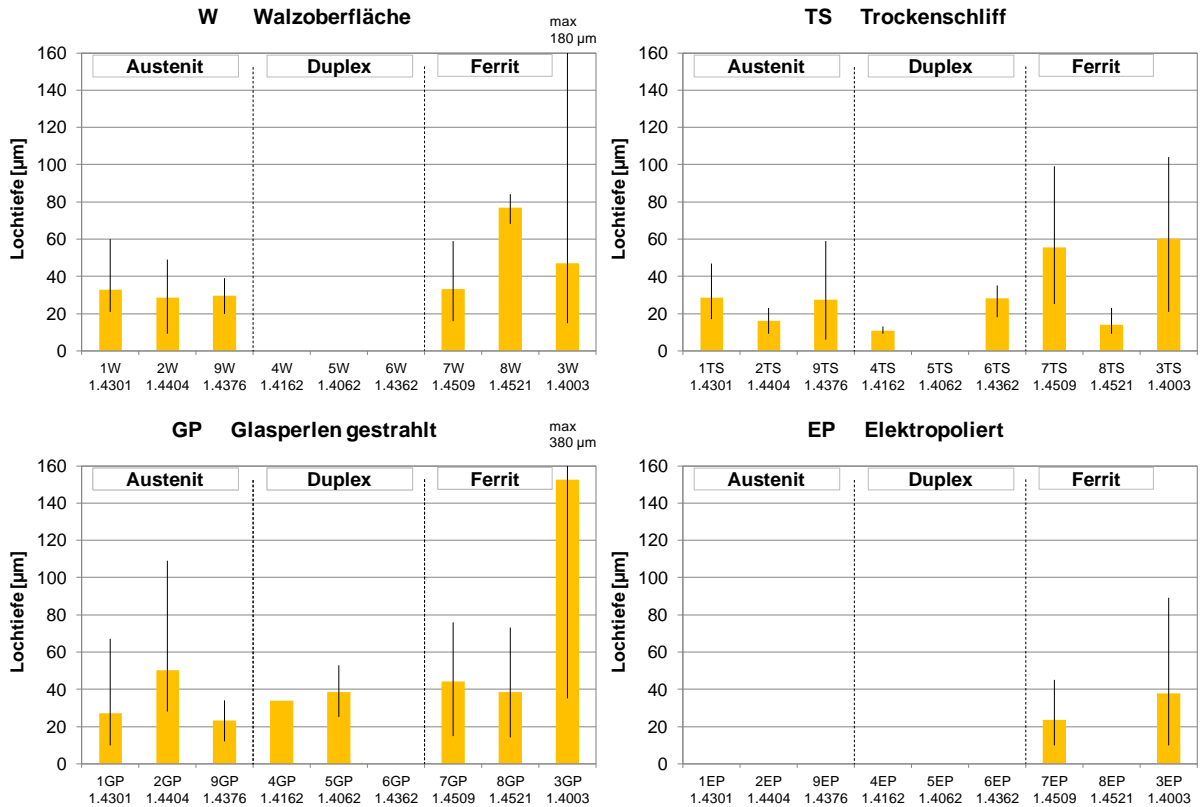
Abb. 31: Lochtiefen von Proben unterschiedlicher Oberflächenausführungen nach 22-monatiger überdachter Auslagerung an Meeresatmosphäre

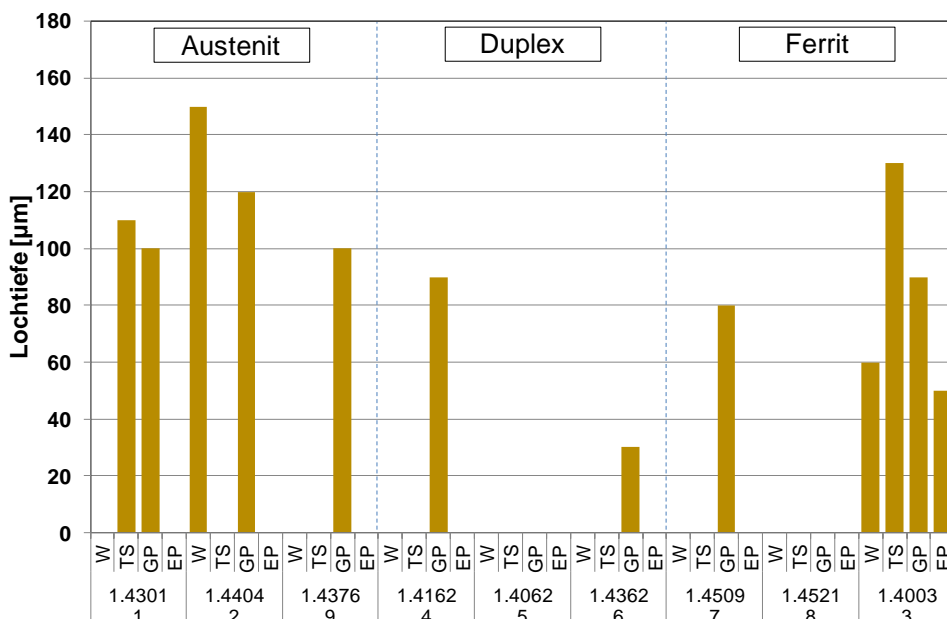
Abb. 38: Lochtiefen an Proben aus der Schwimmhallenauslagerung nach Versuchsende

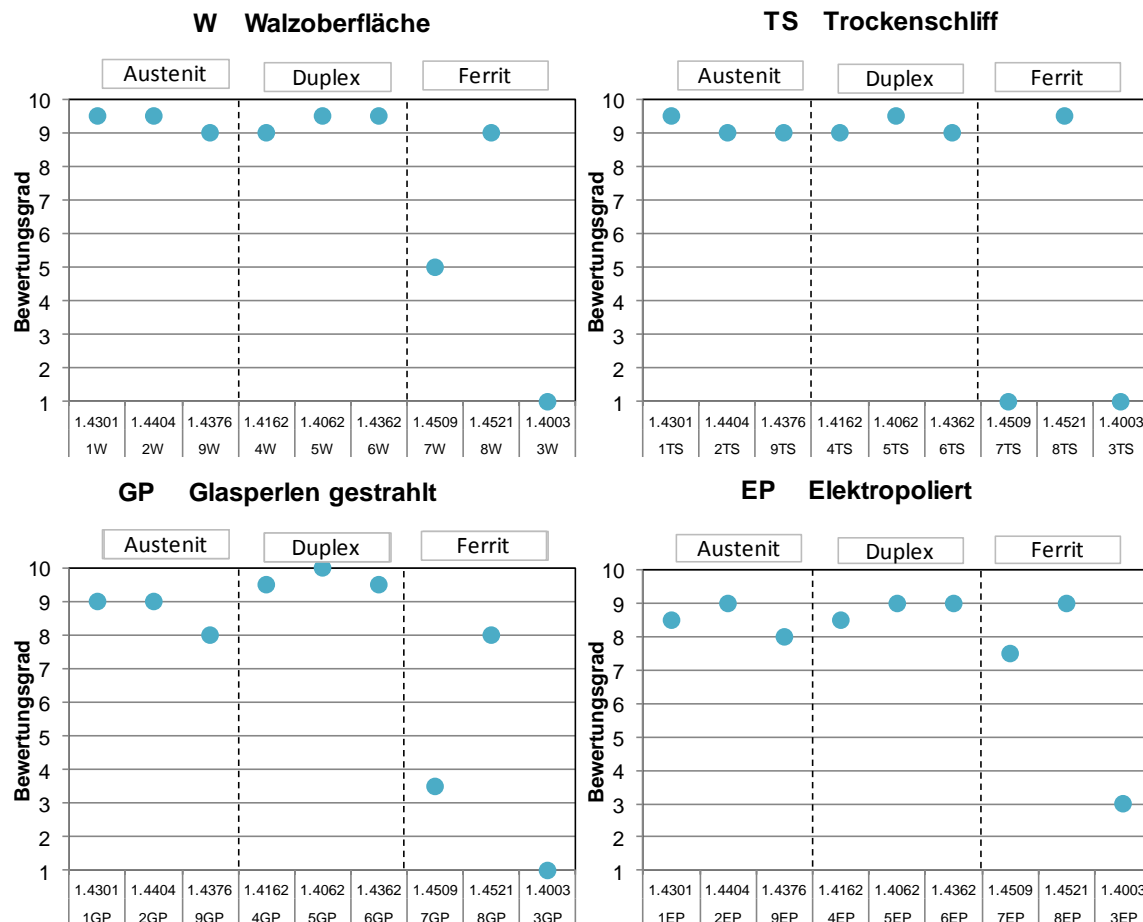
Abb. 42: Bewertungsgrade von Proben mit unterschiedlichen Oberflächenausführungen nach Kesternichtest mit 0,2l SO₂

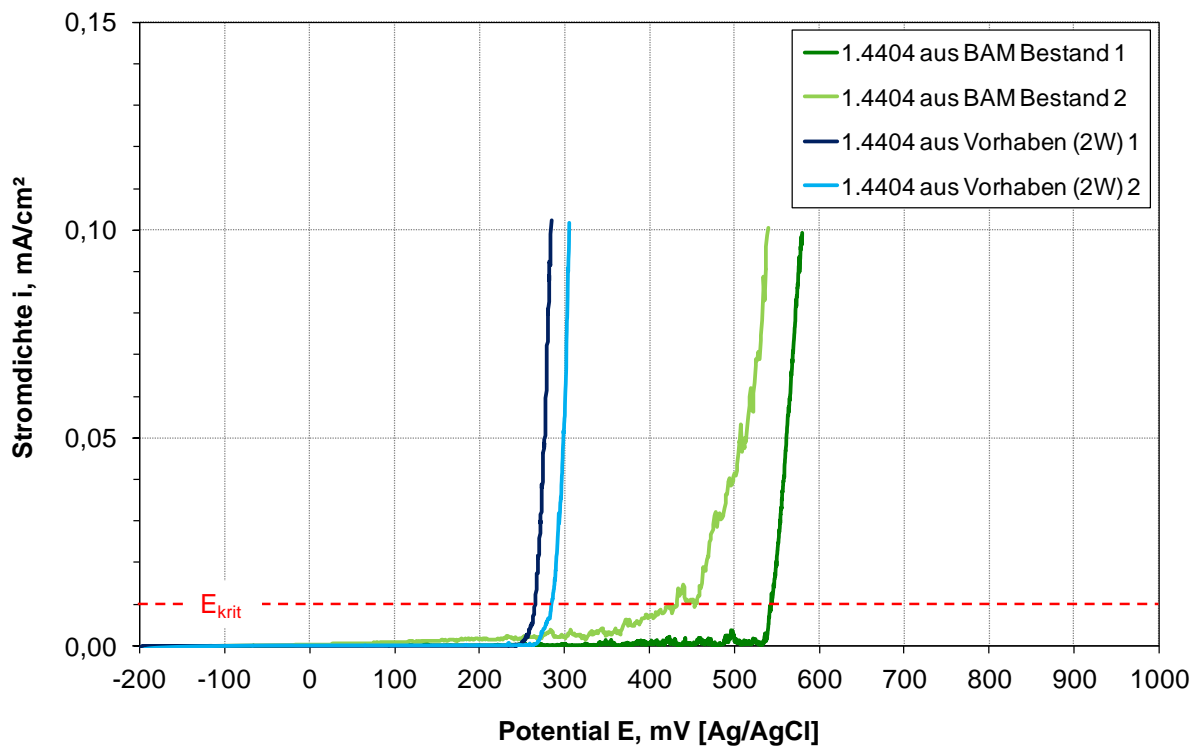
Abb. 65: Stromdichte-Potentialkurven aus potentiodynamischen Versuchen (s. 3.3.1); unterschiedliche Chargen des Werkstoffs 1.4404; pH 4,5 + 3000 mg Cl/l; Prüftemperatur RT 23 °C ±2
