Alternative Edelmetallgütern zu den klassischen nichtrostenden Austeniten

Ergebnisse des IGF-Vorhabens Nr. 16049 N der AiF

Andreas Burkert
Jens Lehmann
Annette Burkert

Praktikertagung im Metallhandwerk,
23. Februar 2012, Kaiserslautern

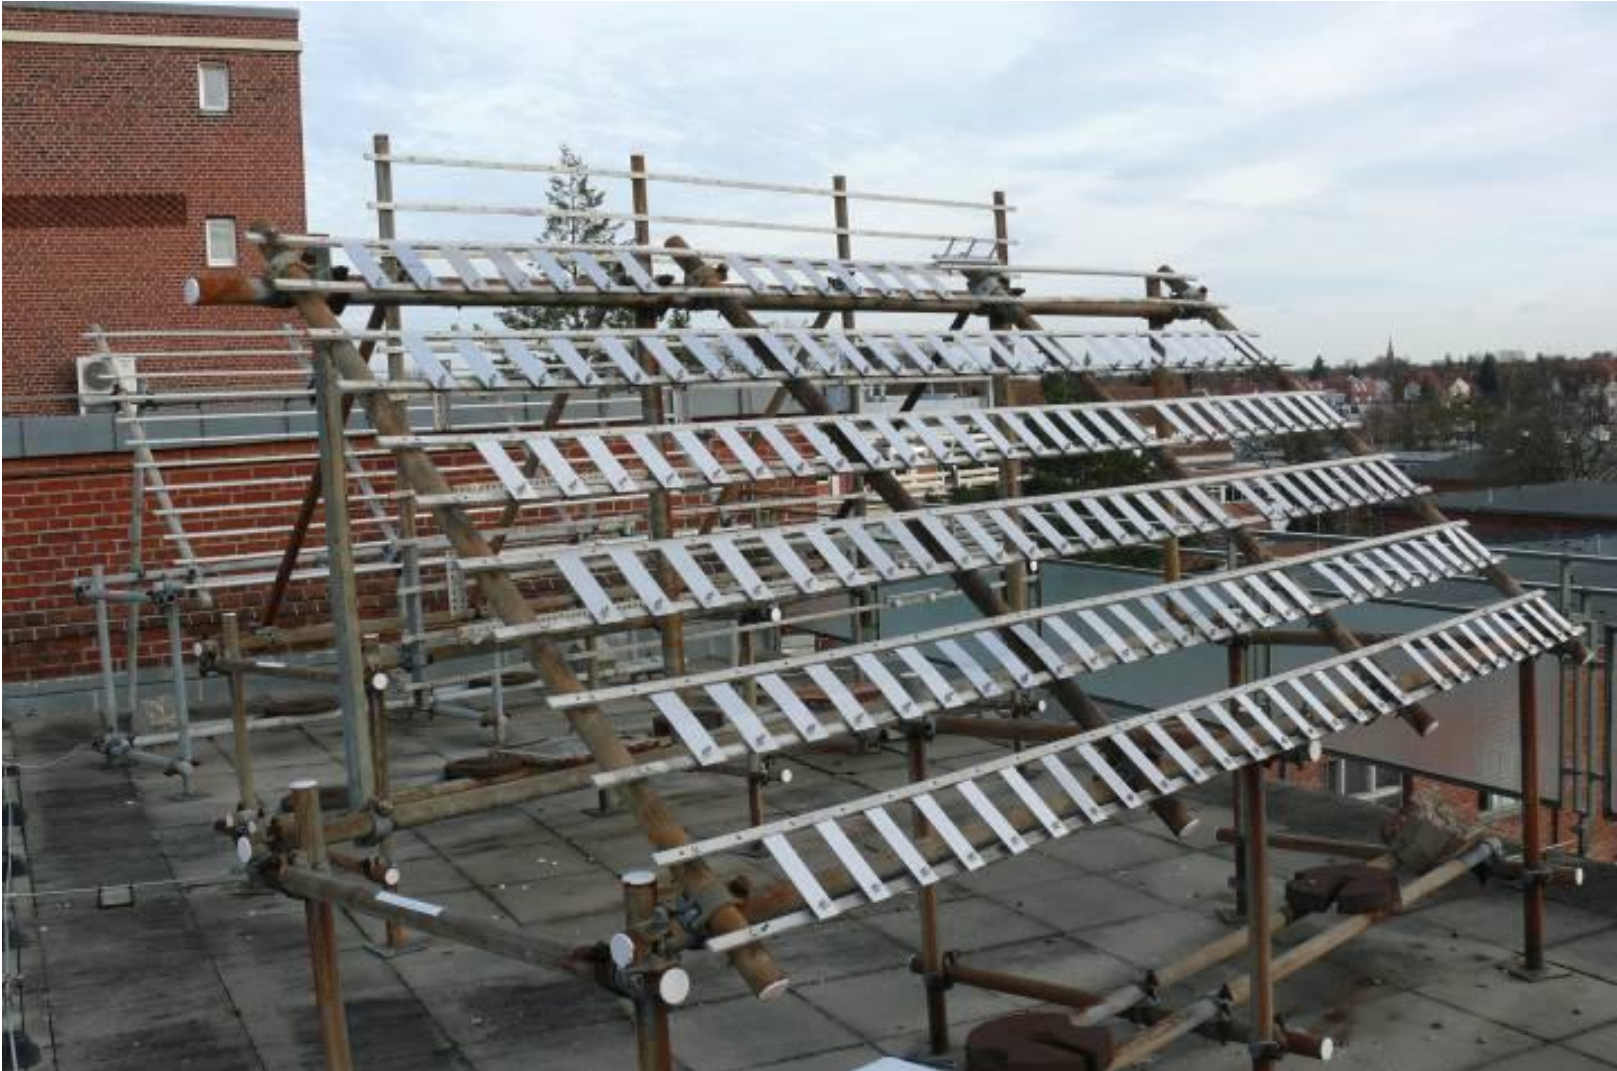
Auslagerungsstand, Stadtatmosphäre Berlin

Auslagerungszeit: 12 und 24 Monate

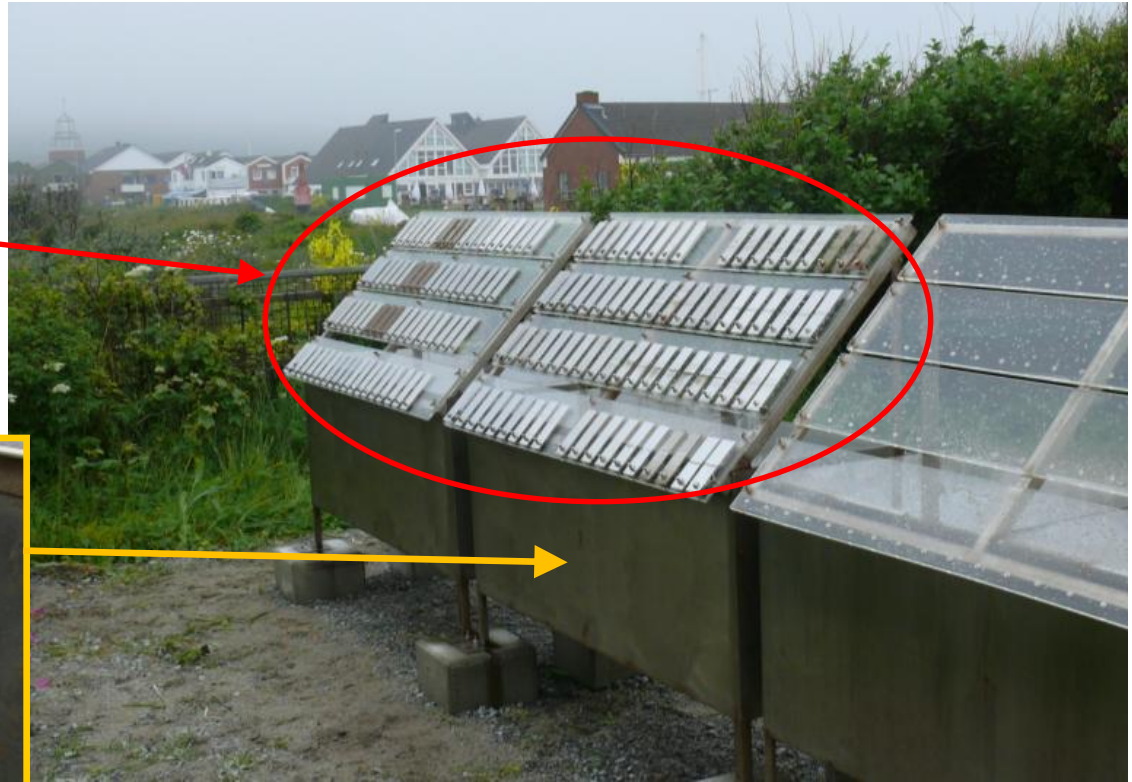
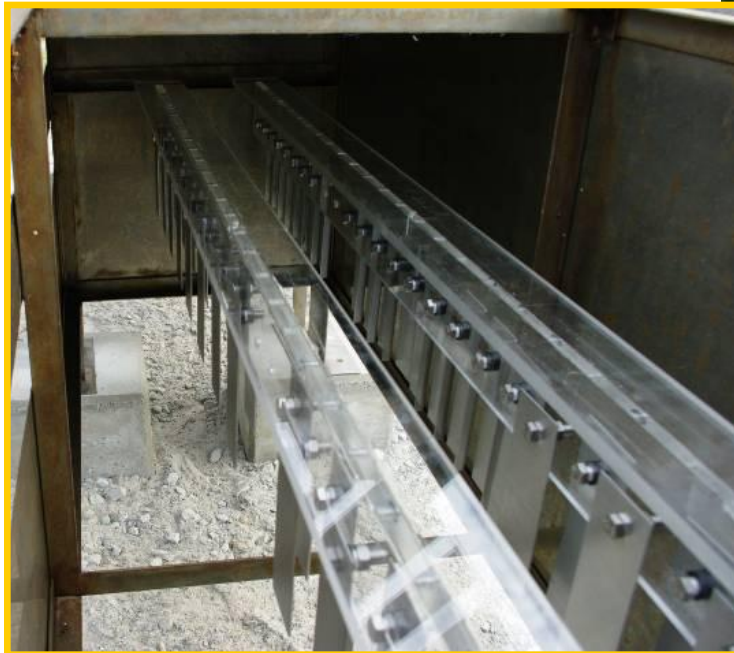
Auslagerungsstand, Meeresatmosphäre Helgoland

freibewittert

überdacht

Auslagerungsbeginn September 2009:

Werkstoffe: 1, 2, 3, 4, 6, 7, 8, 9

Oberflächen: W, TS, GP, S

Auslagerungsbeginn Juni 2010

Werkstoffe: 5 (1.4062, alle Oberflächen)

Oberflächen: EP (alle Werkstoffe)

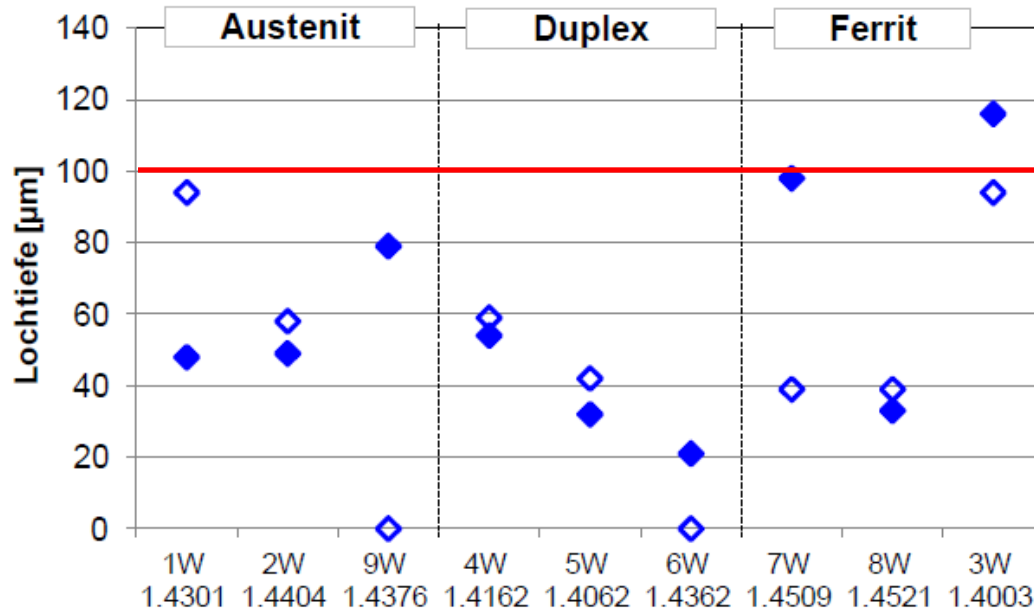
Meeresatmosphäre, Lochtiefen im Spalt, 22 Monate

freibewittert

überdacht

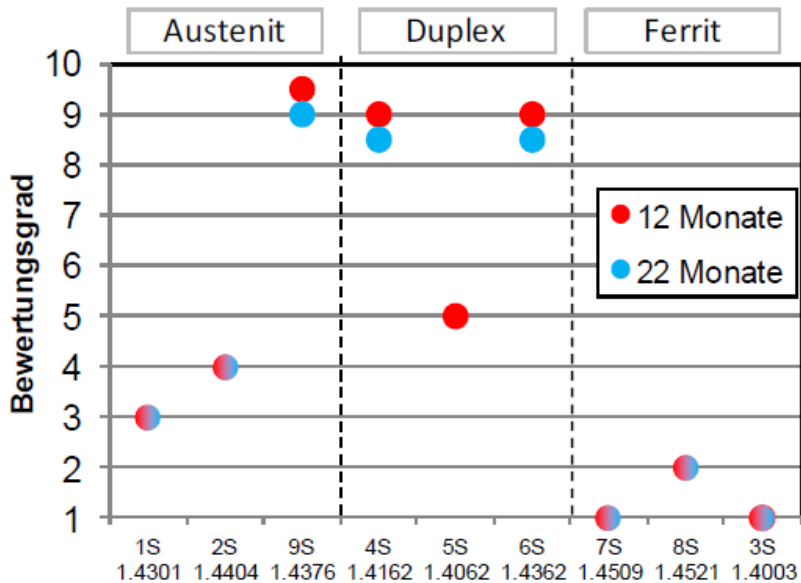
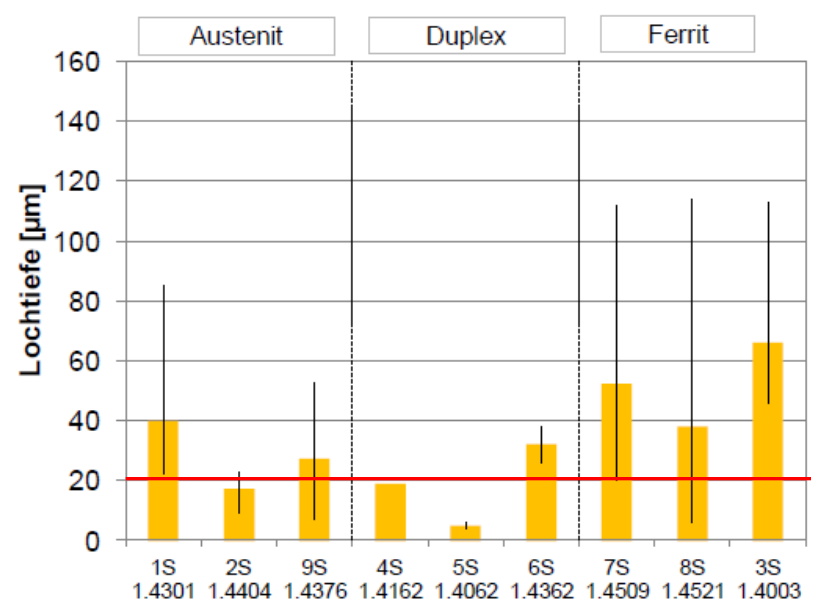
Meeresatmosphäre, Schweißnaht, 22 Monate

freibewittert

überdacht

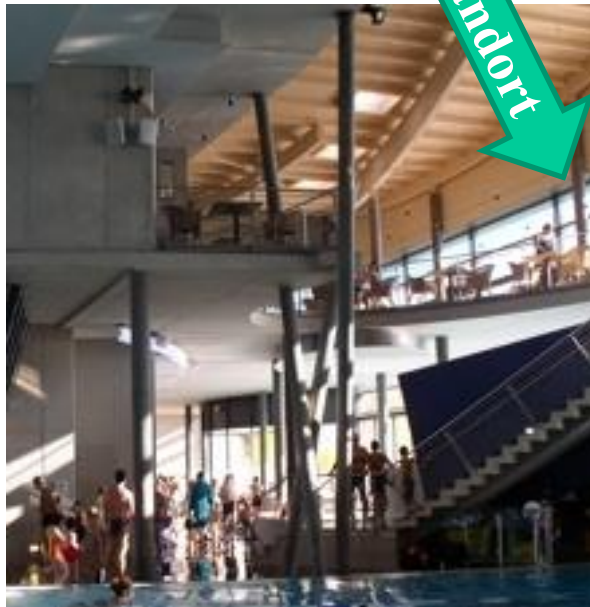
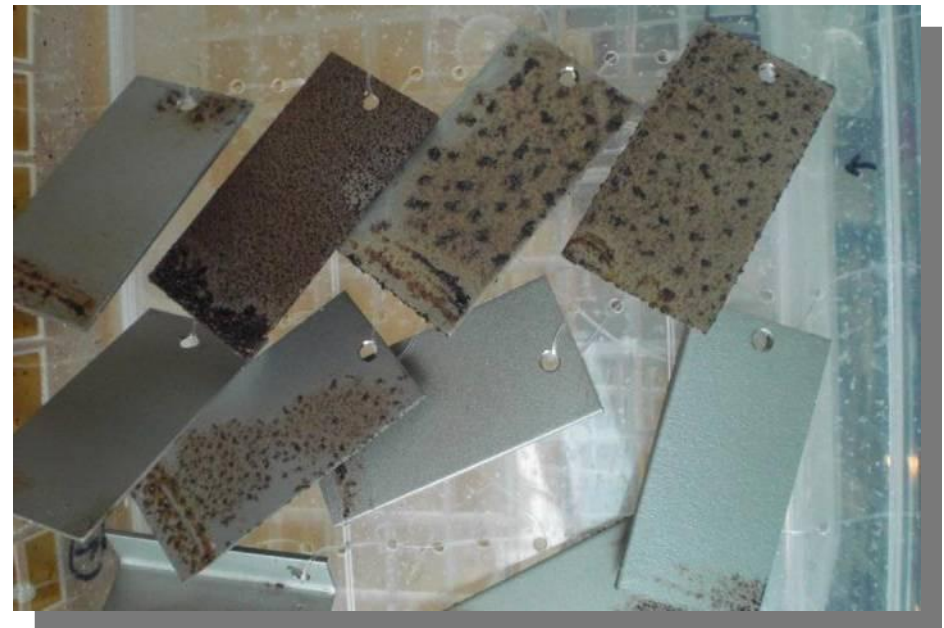
Auslagerungsversuch Thermalbad

Start: 19.03.2010
Temperatur: 28-30°C
Luftfeuchtigkeit: ~60%
Vorbehandlung: 3%ige NaCl-Lösung

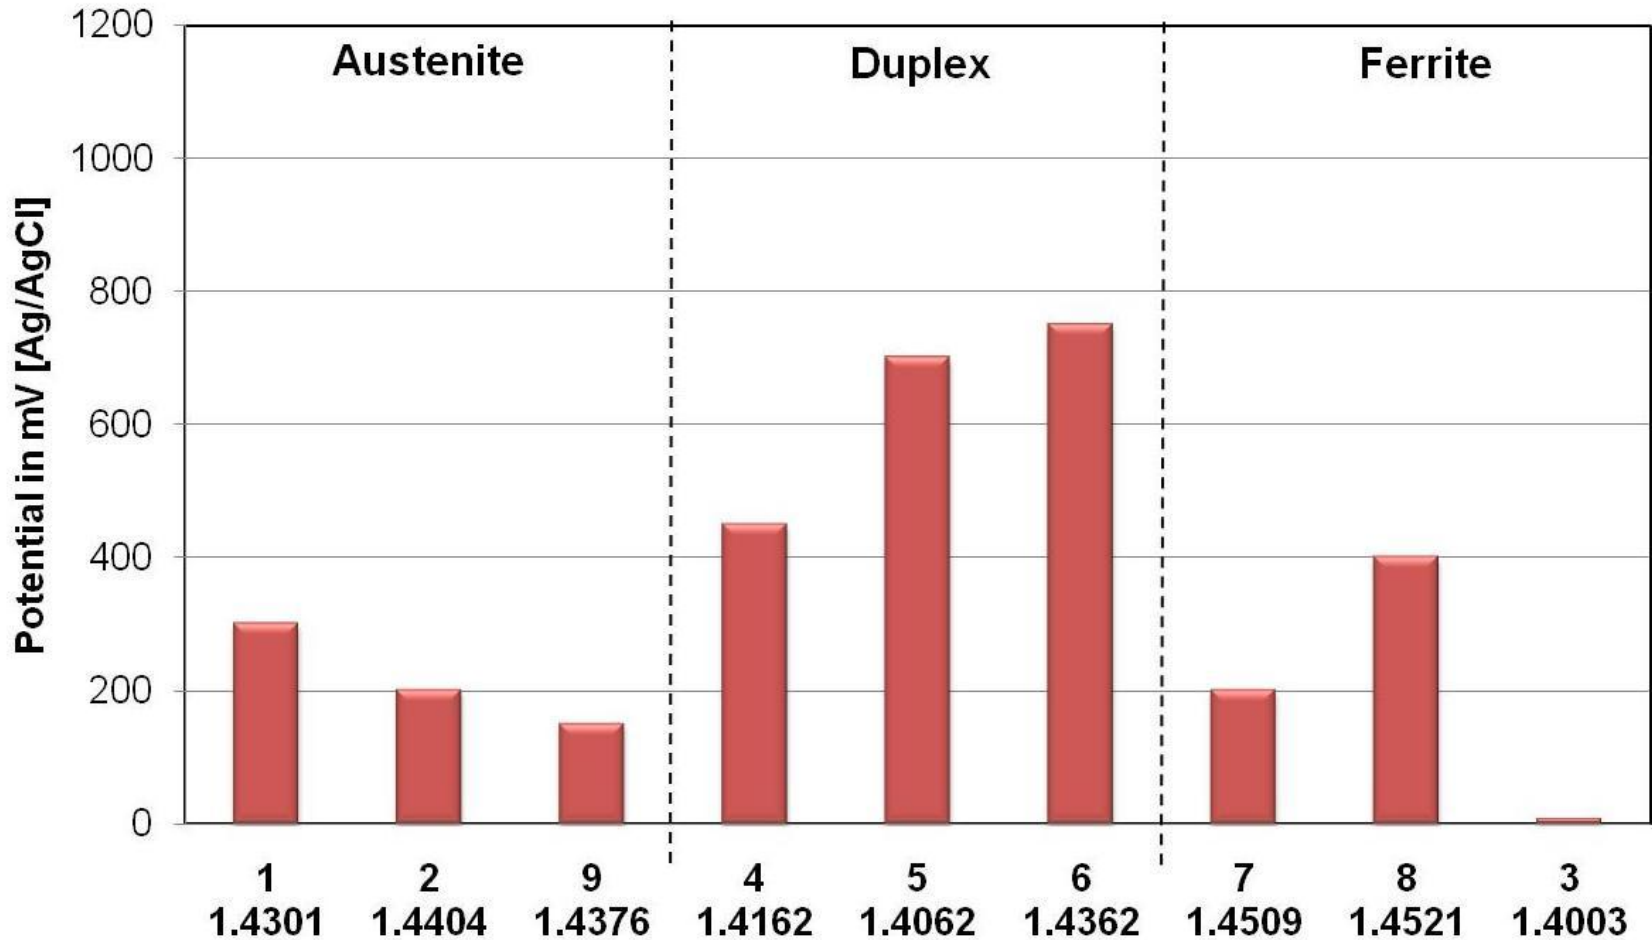
kritische Spaltkorrosionspotentiale aus Stufenversuchen, 20°C

Mittelwerte aus 3 Vergleichsproben Oberflächenzustand W, 3 g/l Chlorid, pH 4,5

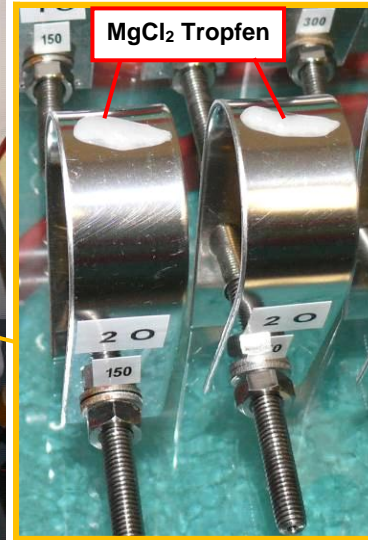
Spannungsrissskorrosionsversuch

MgCl₂ Tropfentest

- Vorspannung der Proben bis ca. 95% Dehngrenze
- Beaufschlagung der Proben mit gesättigten MgCl₂ Tropfen im Krümmungsbereich
- Auslagerung bei 30 °C / 35 % r.F.
- Probenahme nach 300, 600, 1200, 2400, 4800 und 10.000 h
