# Schlussbericht

zu IGF-Vorhaben Nr. 18823 N / 1

## **Optimierung industrieller Korundschleifprozesse zur Sicherstellung der Korrosionsbeständigkeit nichtrostender Stähle**

FST: Bundesanstalt für Materialforschung und -prüfung (BAM)  
FB 7.6 „Korrosion und Korrosionsschutz“  
Unter den Eichen 87  
12205 Berlin

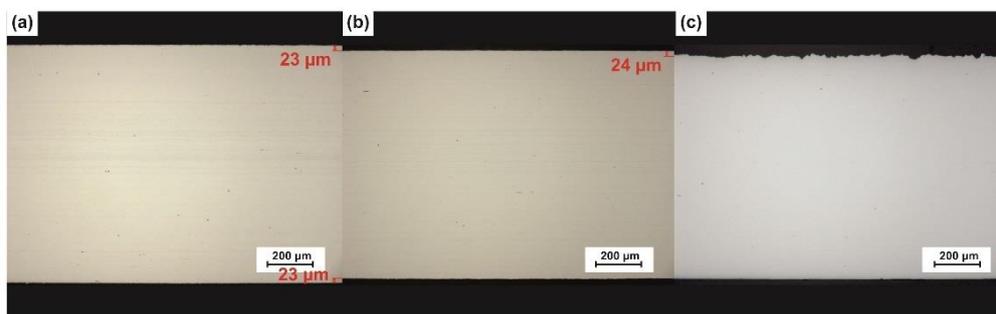
**Abb. 1:** Erscheinungsbild der Oberfläche im kaltgewalzten Anlieferungszustand (a), nach dem Elektropolieren (b) und nach dem Schleifen (c) mit jeweiligem Materialabtrag, metallografische Aufnahmen am ungeätzten Querschliff [2]

Die Stahlbleche im kaltgewalzten Anlieferungszustand wurden zunächst von der Fa. Henkel Beiz- und Elektropolieretechnik elektropoliert, um die möglicherweise beeinflusste Werkstoffrandzone zu entfernen und einen definierten und vergleichbaren Oberflächenzustand zu erzeugen. Die elektropolierten Bleche waren der Ausgangszustand für alle Schleifversuche. Durch diese Vorbehandlung konnte ein späteres unterschiedliches Korrosionsverhalten der Proben auf die Schleifparameter zurückgeführt werden. Das Erscheinungsbild der Oberflächen im Anlieferungszustand sowie nach dem Elektropolieren und Schleifen ist mit den jeweiligen ungefähren Abtragsraten exemplarisch in der Abb. 1 dargestellt.

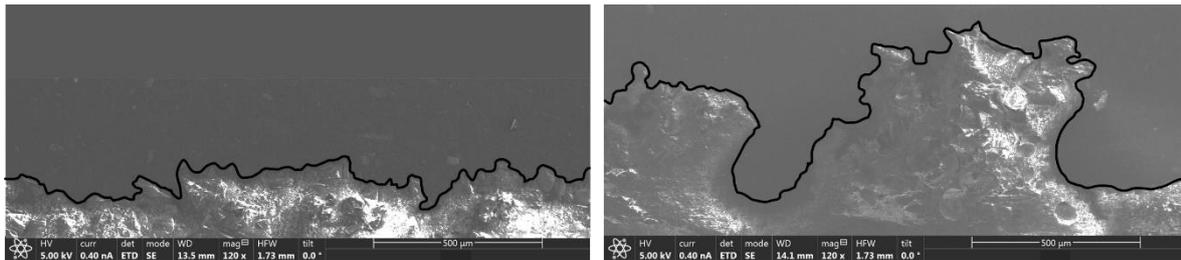
**Abb. 2:** Querschnitt eines Schleifbands mit einlagig gestreutem Korn (links) und Granulat (rechts)

Die Schleifversuche wurden mit neuen, nicht abgenutzten, Schleifbändern der Hersteller 3M, Hermes, Starcke und VSM durchgeführt. Es wurden Schleifbänder mit der Kornart Korund ( $\text{Al}_2\text{O}_3$ ) (Normal- und Halbedelkorund) und Siliziumkarbid ( $\text{SiC}$ ) in der Korngröße P120, P180 und P240 in den Schleifbandtypen „einlagig gestreutes Korn“ und „Granulat“ zur Verfügung gestellt. Die typische Topographie der beiden Schleifbandtypen „einlagig gestreutes Korn“ und „Granulat“ sind exemplarisch in der Abb. 2 dargestellt.

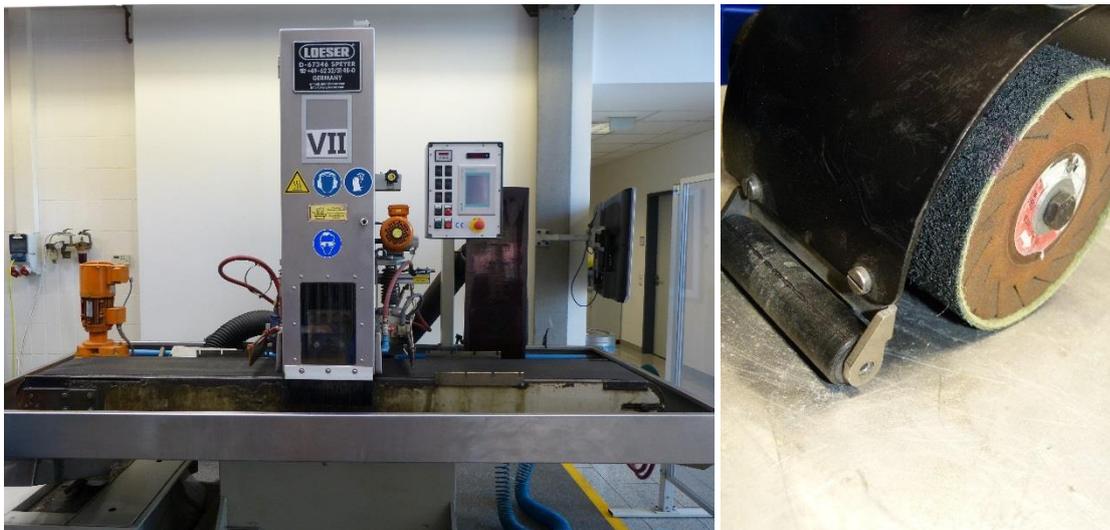
**Abb. 3:** Flachsleifmaschine bei VSM (links) und Handschleifmaschine mit Schleifvlies (rechts)

An der Bundesanstalt für Materialforschung und -prüfung (BAM) wurden Trockenschliffe an elektropolierten Proben erzeugt und an Wiederholungsschliffen eine Nachbehandlung mit einem Schleifvlies durchgeführt. Beide Oberflächenbearbeitungen erfolgten mit der Handschleifmaschine UPK 4R der Fa. Suhner (Abb. 3, rechts).

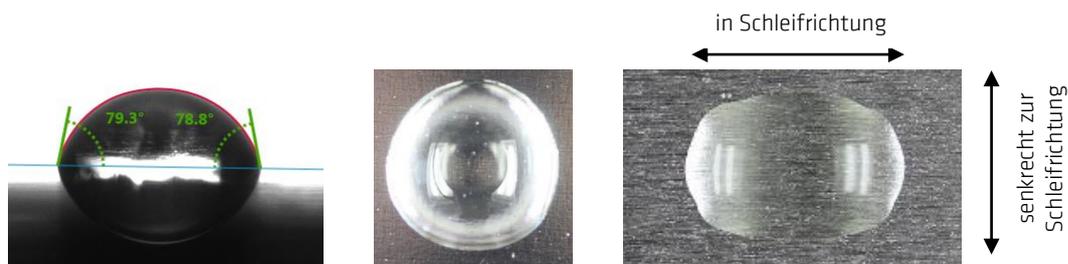
**Abb. 4:** Wassertropfen mit ausgerechneten Kontaktwinkeln (links) sowie Wassertropfen auf einer elektroplierten Oberfläche (Mitte) und geschliffenen Oberfläche (rechts) zur Veranschaulichung des Tropfenverhaltens und der durchgeführten MSA-Messung in und senkrecht zur Schleifrichtung

Bei den geschliffenen Oberflächen wurden je Probe zwei Kontaktwinkel entsprechend der Orientierung gemessen, einmal in und senkrecht zur Schleifrichtung. Die Abb. 4 zeigt, dass ein Tropfen auf einer geschliffenen Oberfläche aufgrund der Schleifriefen eine ovale Form bildet (rechts) im Gegensatz zu einem Tropfen auf einer elektroplierten Oberfläche, der eine runde Form annimmt (Mitte).

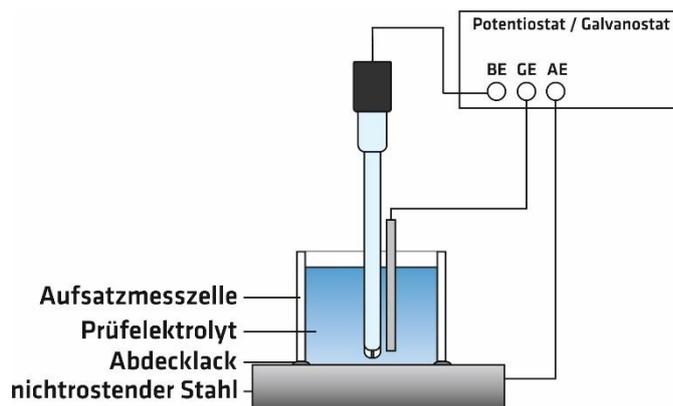
Abb. 5: Versuchsanordnung für die elektrochemischen Untersuchungen

Die Korrosionsbeständigkeit des elektropolierten Referenzwerkstoffs sowie aller geschliffenen Proben wurde mittels elektrochemischer Methoden untersucht. Alle Messungen wurden mit einer Aufsatzmesszelle und einem klassischen Dreielektrodenaufbau, bestehend aus Bezugs-, Gegen- und Arbeitselektrode, durchgeführt. Als Bezugs- (BE) diente eine gesättigte Silber/Silberchlorid-Elektrode (Ag/AgCl) mit einem Potential von +199 mV gegen die Standardwasserstoffelektrode (SHE). Ein Platinblech wurde als Gegenelektrode (GE) verwendet und die Proben wurden als Arbeitselektrode (AE) geschaltet. Die Versuchsanordnung ist in Abb. 5 dargestellt.

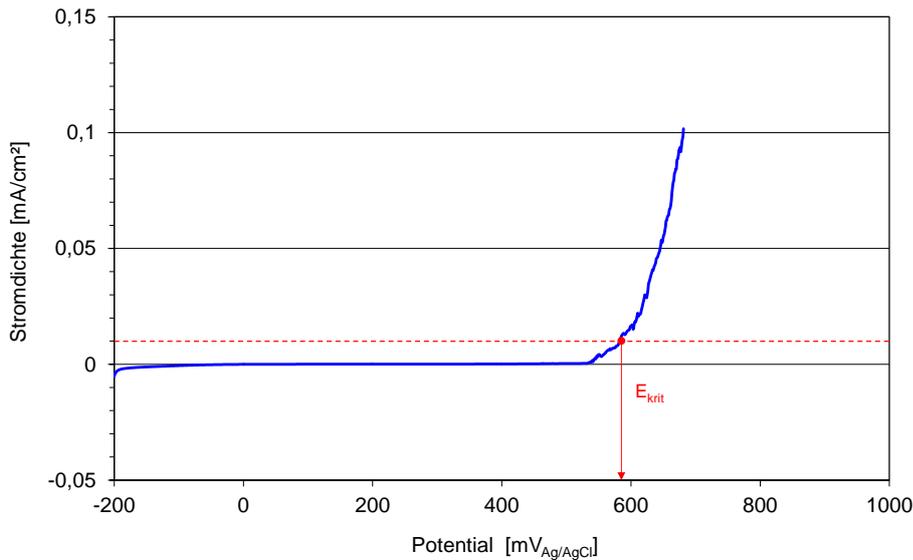
**Abb. 6:** Beispiel zur Ermittlung des kritischen Korrosionspotentials bei einem Stromwert von  $0,01 \text{ mA/cm}^2$  an einer Stromdichte-Potentialkurve

Für die elektrochemische Charakterisierung der Proben wurde als Kennwert das kritische Korrosionspotential  $E_{krit}$  in potentiodynamischen Polarisationsmessungen ermittelt. Der dafür verwendete Elektrolyt bestand aus 3000 mg Cl<sup>-</sup>/l (aus Natriumchlorid) und hatte einen pH-Wert von 4,5 (bei RT 23 °C). Für die potentiodynamischen Untersuchungen kamen ein Potentiostat/Galvanostat/ZRA Reference 600 von Gamry Instruments und Aufsatzmesszellen mit einer Prüffläche von 3 cm<sup>2</sup> zum Einsatz. Jede Probenvariante wurde mindestens dreimal bei Raumtemperatur gemessen. Zu Beginn der Messung wurde zunächst für zehn Minuten das Korrosionspotential gemessen und anschließend ausgehend von -200 mV mit einer Polarisationsgeschwindigkeit von 0,2 mV/s in anodische Richtung polarisiert. Als Auswertekriterium für die Ermittlung der kritischen Korrosionspotentiale  $E_{krit}$  wurde die dauerhafte Überschreitung eines Stromdichtewerts von 0,01 mA/cm<sup>2</sup> herangezogen. Beispielhaft ist dies in Abb. 6 dargestellt.

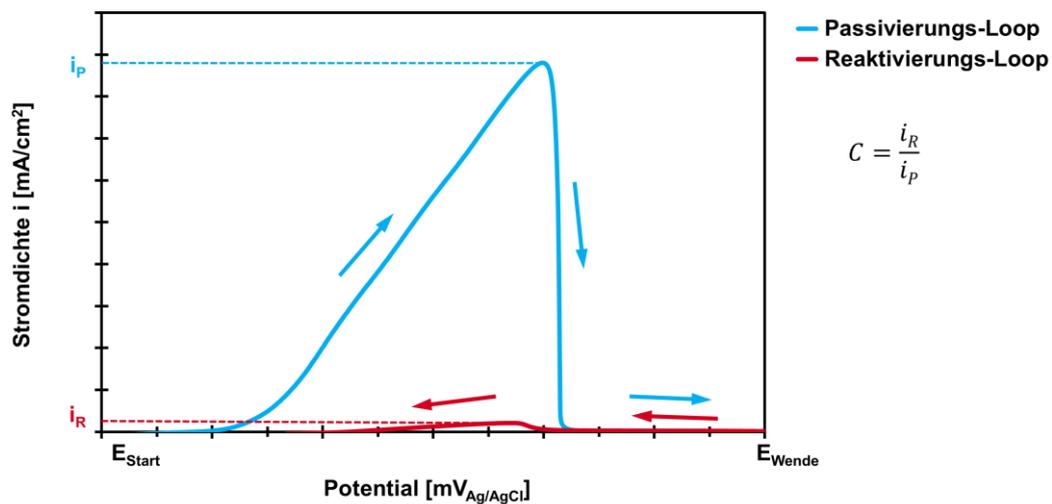
**Abb. 7:** Verfahrensschema des EPR-DL-Tests und Berechnungsformel des Sensibilisierungsgrads nach ASTM G108-94 [4]

Schleifprozesse können den Randbereich eines Werkstoffs durch eingebrachte Wärme und Energie verändern und eine Sensibilisierung hervorrufen. Zu stark sensibilisierte Werkstoffbereiche sind nicht in der Lage eine stabile Passivschicht zu bilden. Um Aussagen über den Sensibilisierungszustand der geschliffenen Proben treffen zu können, wurden EPR-Tests (elektrochemisch potentiodynamische Reaktivierung) im Double-Loop-Verfahren (DL) durchgeführt. Das EPR-DL-Verfahren wird beispielhaft in der folgenden Abb. 7 verdeutlicht.

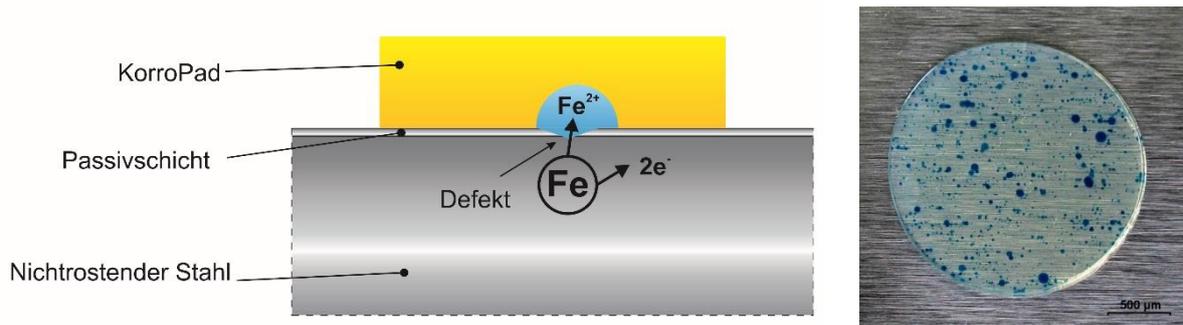
**Abb. 8:** Prinzipskizze der KorroPad Prüfung (l.), praktische Anzeigen auf einer korrosionsanfälligen Oberfläche (r.)

Die Stabilität der Passivschicht wurde mithilfe von KorroPads untersucht. KorroPads [5] sind runde Gel-Pads mit einem Durchmesser von 20 mm und einer Testfläche von 3,14 cm<sup>2</sup>, die 0,1 M Natriumchlorid und 1 mM des Indikators Kaliumhexacyanoferrat III (KHCF) enthalten. Der Indikator KHCF färbt sich bei Kontakt mit Eisenionen blau („Berliner Blau“). Imperfektionen der Passivschicht können somit durch die lokal in Lösung gehenden Eisenionen und dem daraus resultierenden Farbumschlag im KorroPad detektiert werden. Die Prinzipskizze in Abb. 8 verdeutlicht die Wirkungsweise des KorroPads.

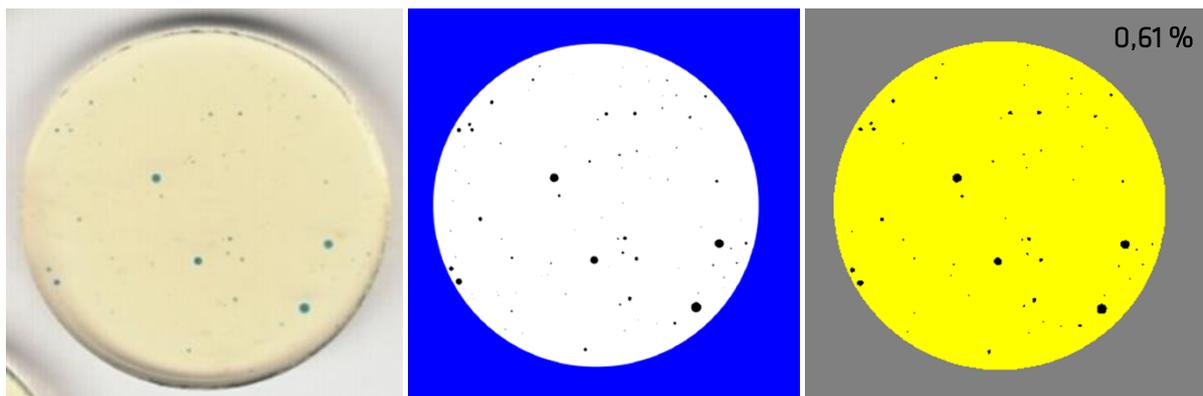
**Abb. 9:** KorroPad nach KorroPad-Prüfung hochaufgelöst eingescannt (links); binarisierte Darstellung (Mitte); Falschfarbendarstellung bei Auswertung mittels Bildanalysesoftware (schwarz: Korrosionsanzeigen; gelb: Bereich ohne Anzeigen; grau: Hintergrund ohne Bewertung); prozentualer Oberflächenanteil der Korrosionsanzeigen ca. 0,61 %

Alle Proben wurden mit jeweils 3 KorroPads geprüft, die 15 Minuten lang auf der Oberfläche verblieben. Nach Ablauf der Prüfzeit wurden die KorroPads mit einem Kunststoffspatel abgelöst und hochauflösend eingescannt. Die Auswertung der KorroPads erfolgte mithilfe der Bildanalysesoftware GSA Image Analyser hinsichtlich des prozentualen Oberflächenanteils und der Größe der blauen Korrosionsanzeigen. Dafür wurden die KorroPad-Aufnahmen binarisiert. Ein Beispiel zeigt Abb. 9.

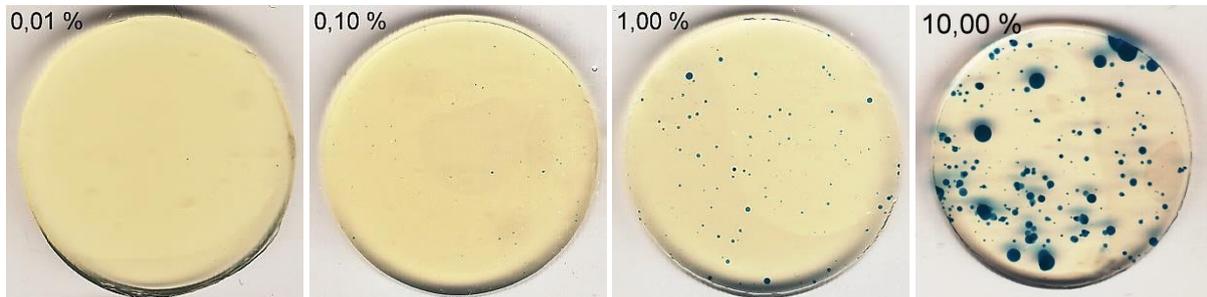
**Abb. 10:** Beispielhafte Übersicht unterschiedlicher Wertebereiche der prozentualen Oberflächenanteile der Korrosionsanzeigen im KorroPad

Zur Verdeutlichung der späteren Darstellungen der prozentualen Oberflächenanteile der Korrosionsanzeigen sind in der Abb. 10 typische Anzeigen für verschiedene Wertebereiche abgebildet.

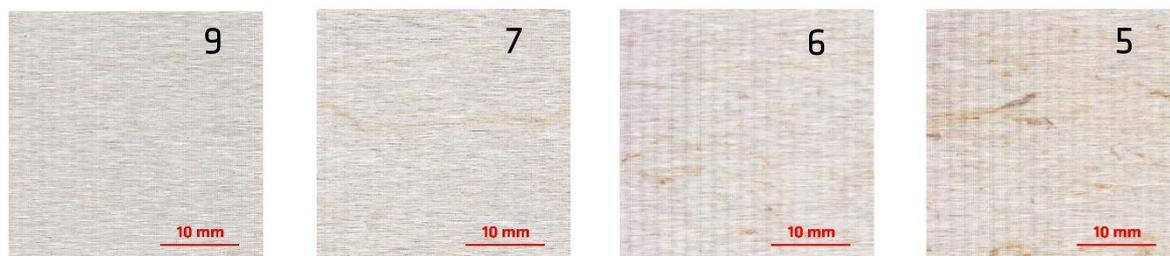
**Abb. 11:** Übersicht beispielhafter Bewertungsgrade nach 96 h Salzsprühnebelprüfung

Der Oberflächenzustand nach der Prüfung wurde in Anlehnung an die DIN EN ISO 10289 [7] mittels Punkt- bzw. Fleckkarten in Bewertungsgrade 1-10 eingeteilt, wobei mit steigendem Bewertungsgrad ein besserer Oberflächenzustand dokumentiert wird. Diese Bewertungsgrade beziehen sich auf den prozentualen Anteil von Korrosion und Korrosionsprodukten auf der Oberfläche der Proben. Das dabei zugrundeliegende Bewertungsfenster betrug 35 x 35 mm, wobei jeweils der schlechteste Oberflächenbereich einer Probe bewertet wurde. Rand- und Spalteffekte gingen nicht in die Bewertung ein. Beispiele für typische Bewertungsgrade sind in Abb. 11 dargestellt.

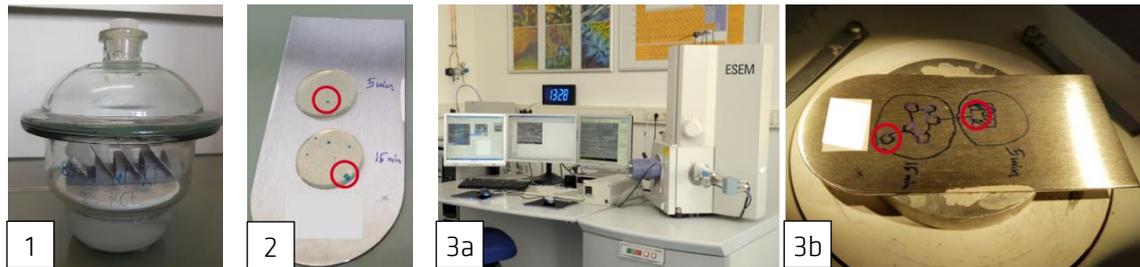
**Abb. 13:** Verlauf der KorroPad-REM-Korrelationsuntersuchungen: 1. Probenkonditionierung im Exsikkator, 2. KorroPad-Prüfung, 3. REM-Untersuchung der großen KorroPad-Anzeigen

Die Ursache von großen KorroPad-Anzeigen sollte mittels einer KorroPad-REM-Korrelationsuntersuchung ermittelt werden. Große KorroPad-Anzeigen sind kritisch, da an solchen Stellen im späteren Einsatz Verfleckungen wahrscheinlich und Strukturschädigungen infolge lokaler Korrosion möglich sind. Für die Korrelationsuntersuchungen wurden zwei Bleche verwendet, die mit Korund-Granulat (IV-B) und SiC-Granulat (IV-B-SiC) geschliffen worden waren. Den Ablauf der KorroPad-REM-Korrelationsuntersuchung demonstriert die Abb. 13.

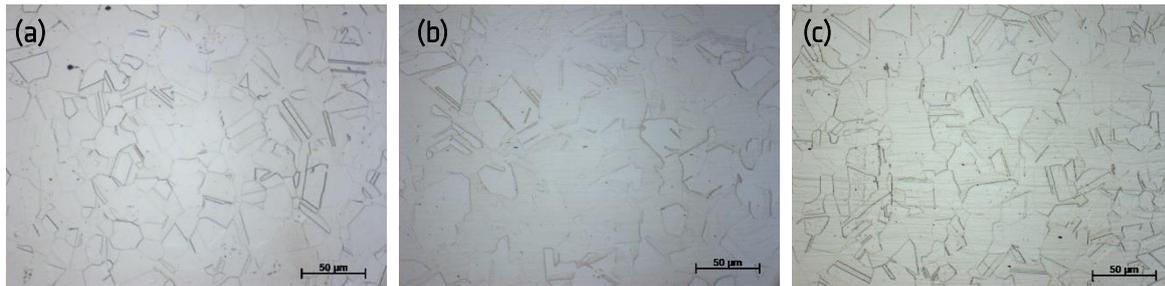
**Abb. 14:** Metallografische Aufnahme am Flachschliff (a), Querschliff (b) und Längsschliff (c), Ätzung mit Königswasser, 500-fache Vergrößerung

Der Referenzwerkstoff besaß ein typisches austenitisches Gefüge. Alle metallografischen Aufnahmen zeigten zudem keine Auffälligkeiten im Gefüge, welche die Korrosionsbeständigkeit negativ beeinflussen könnten.

An dem Referenzwerkstoff 1.4301 wurden metallografische Aufnahmen an Flach-, Quer- und Längsschliffen angefertigt, um das Gefüge hinsichtlich möglicher Unregelmäßigkeiten zu überprüfen. Die Ergebnisse zeigt die Abb. 14.

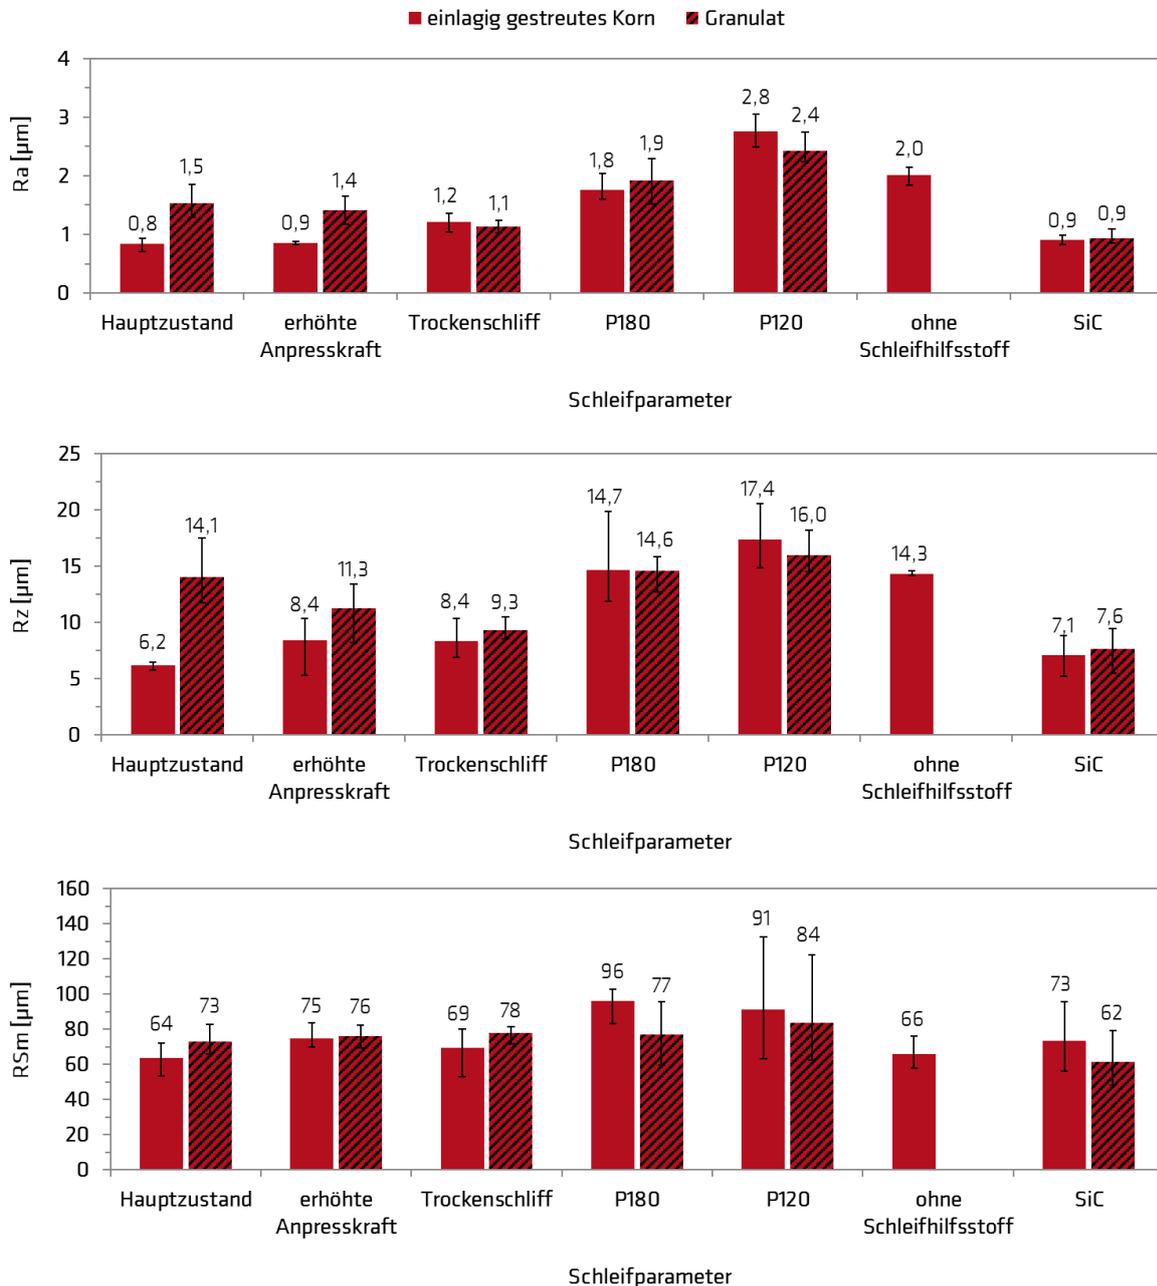
**Abb. 15:** Rauheitskennwerte Ra, Rz und RSm der Probenoberflächen der Parametervariation

Die Mittelwerte und Streubänder aus jeweils drei Vergleichsmessungen sind in Abhängigkeit der Schleifparameter in Abb. 15 dargestellt.

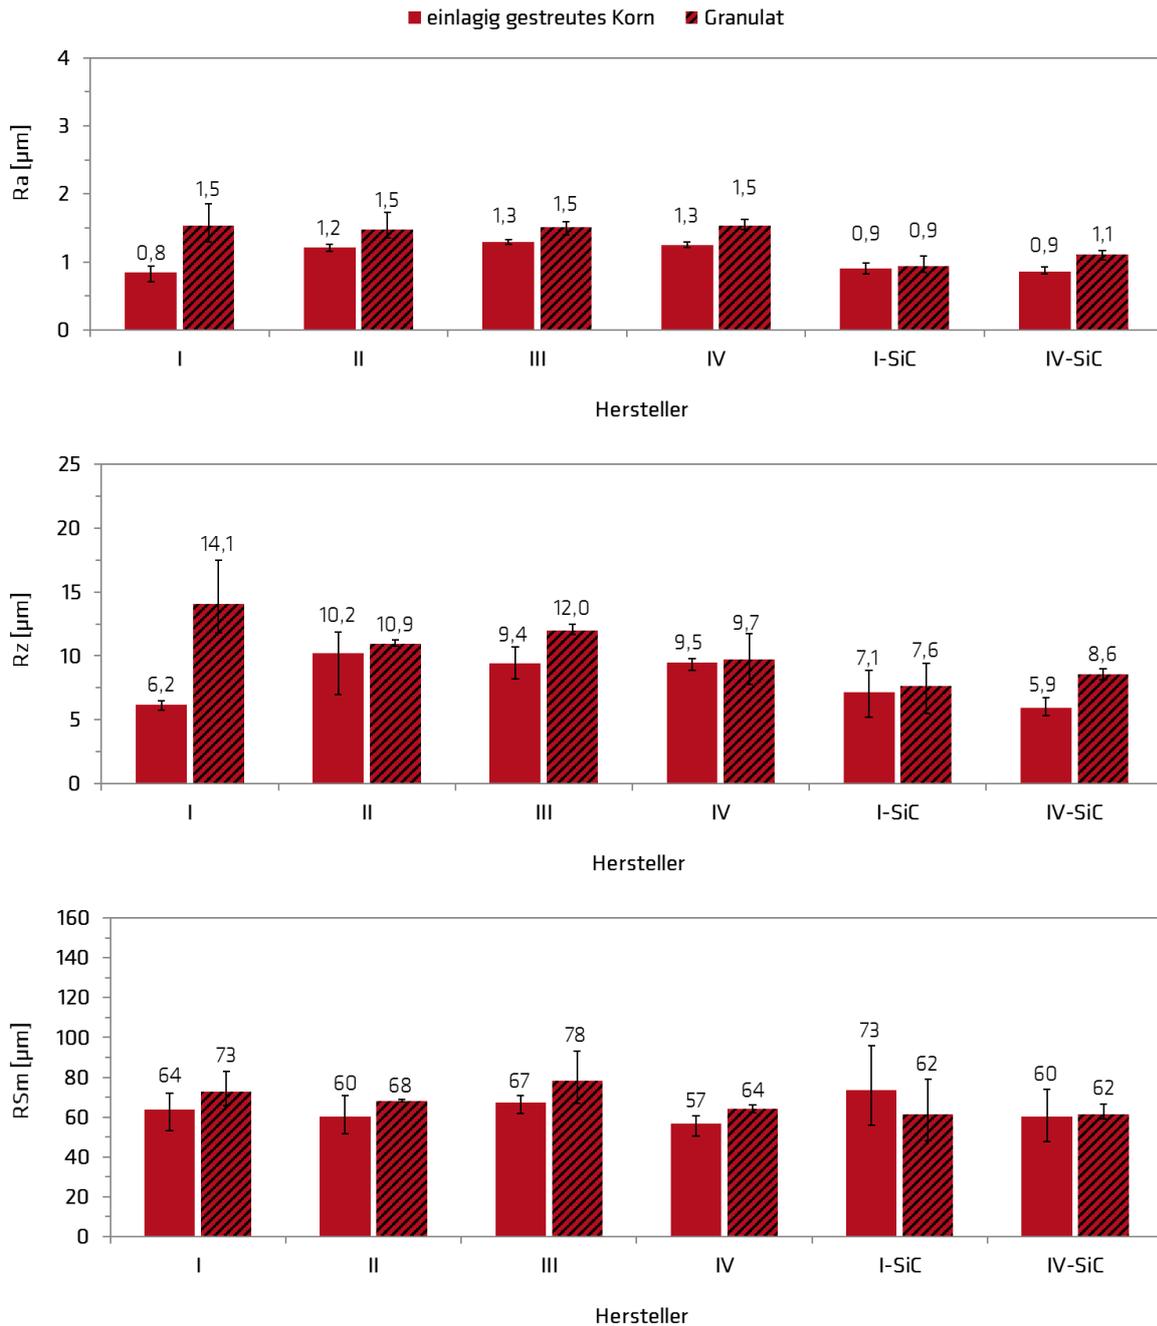
**Abb. 16:** Rauheitskennwerte Ra, Rz und RSm der Probenoberflächen der Parametervariation

Die ermittelten Rauheitskennwerte Ra, Rz und RSm der Probenoberflächen des Herstellervergleichs werden in Abb. 16 gezeigt. Für die Schlitze wurden gleiche Schleifparameter verwendet, jedoch Schleifbänder von verschiedenen Herstellern eingesetzt.

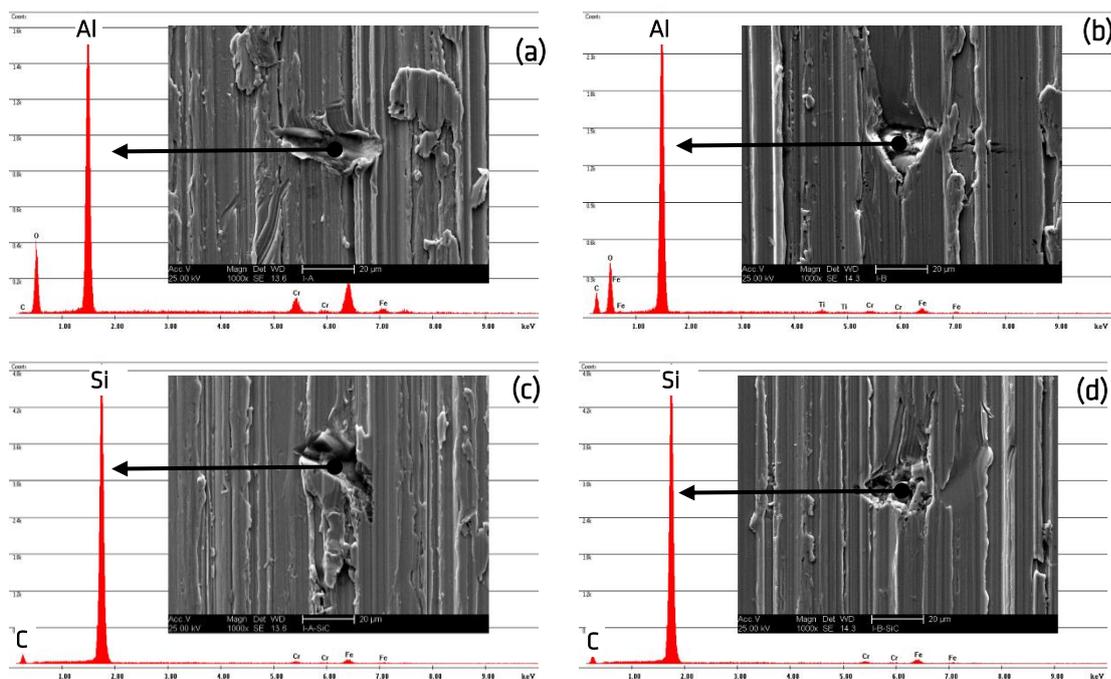
**Abb. 17:** REM-Aufnahmen und zugehörige EDX-Analyse von eingedrückten Schleifpartikeln in Oberflächen geschliffen mit einlagig gestreutem Korundkorn (a), Korund Granulat (b), einlagig gestreutem SiC-Korn (c) und SiC Granulat (d)

Korund- und SiC-geschliffene Oberflächen wurden mittels REM untersucht. Alle untersuchten Oberflächen zeigten Oberflächendefekte in Form von Mikrospalten, Verwerfungen und eingedrückten Schleifpartikeln. Die eingedrückten Partikel wurden mittels EDX analysiert. Die Abb. 17 zeigt exemplarisch REM-Aufnahmen und EDX-Analysen von eingedrückten Partikeln, die in verschiedenen Oberflächen festgestellt wurden.

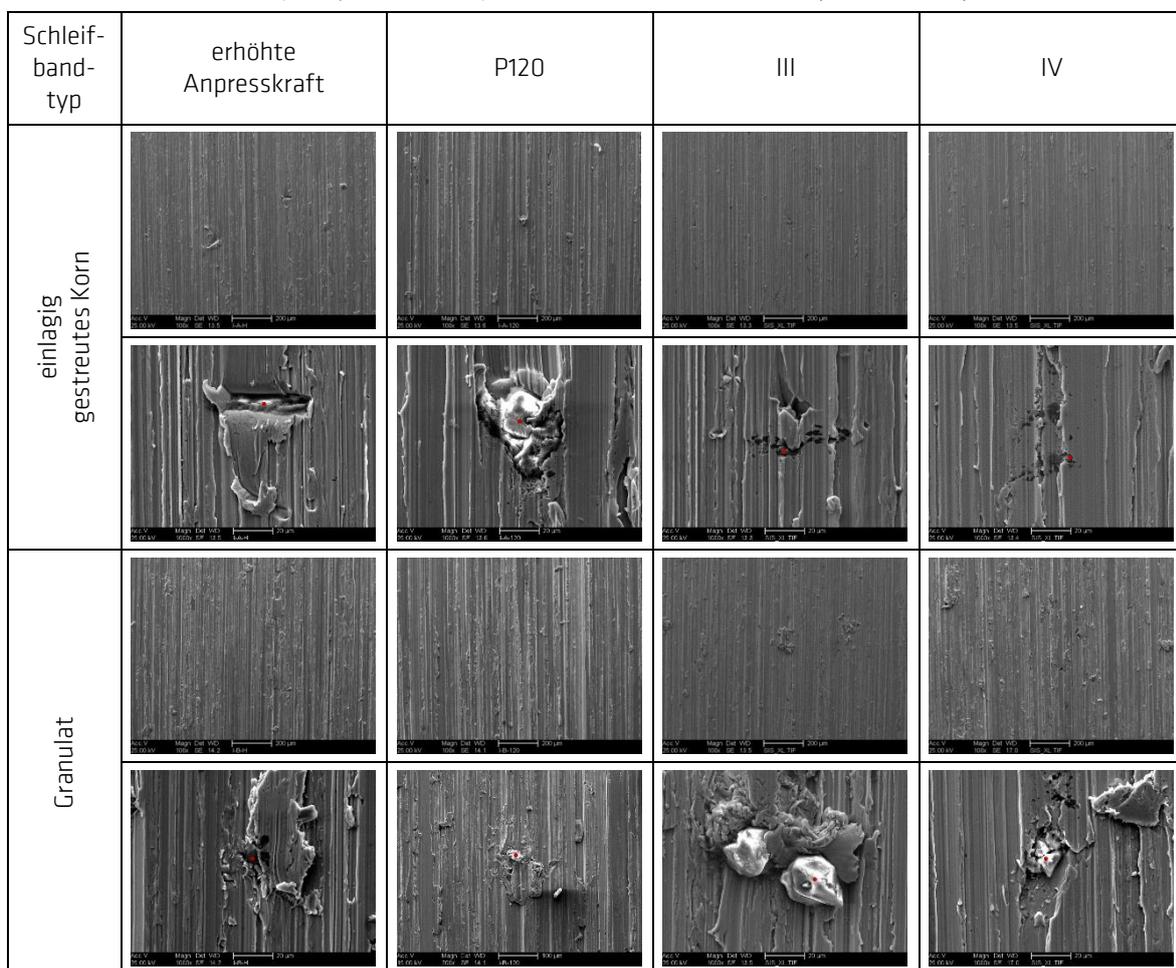
**Tab. 13:** Übersichtsaufnahmen von Oberflächen, die mit verschiedenen Schleifparametern und Schleifbändern verschiedener Hersteller geschliffen wurden (Maßstablinie: 200  $\mu\text{m}$ ) sowie Nahaufnahmen von eingedrückten Schleifkornpartikeln (Maßstablinie: P120 Granulat: 100  $\mu\text{m}$ , Rest: 20  $\mu\text{m}$ )

Eine hohe Defektdichte von Fremdpartikeln erschwert die Passivschichtausbildung. Bei den granulatgeschliffenen Oberflächen war im Vergleich zu den Schliffen mit einlagig gestreutem Korn die Anzahl an Defekten subjektiv betrachtet tendenziell größer (Tab. 13 Übersichtsaufnahmen). Eine Quantifizierung der Defektdichte war jedoch nicht möglich, da keine eindeutige oder einheitliche Klassifizierung der Defekte zugrunde gelegt werden konnte.

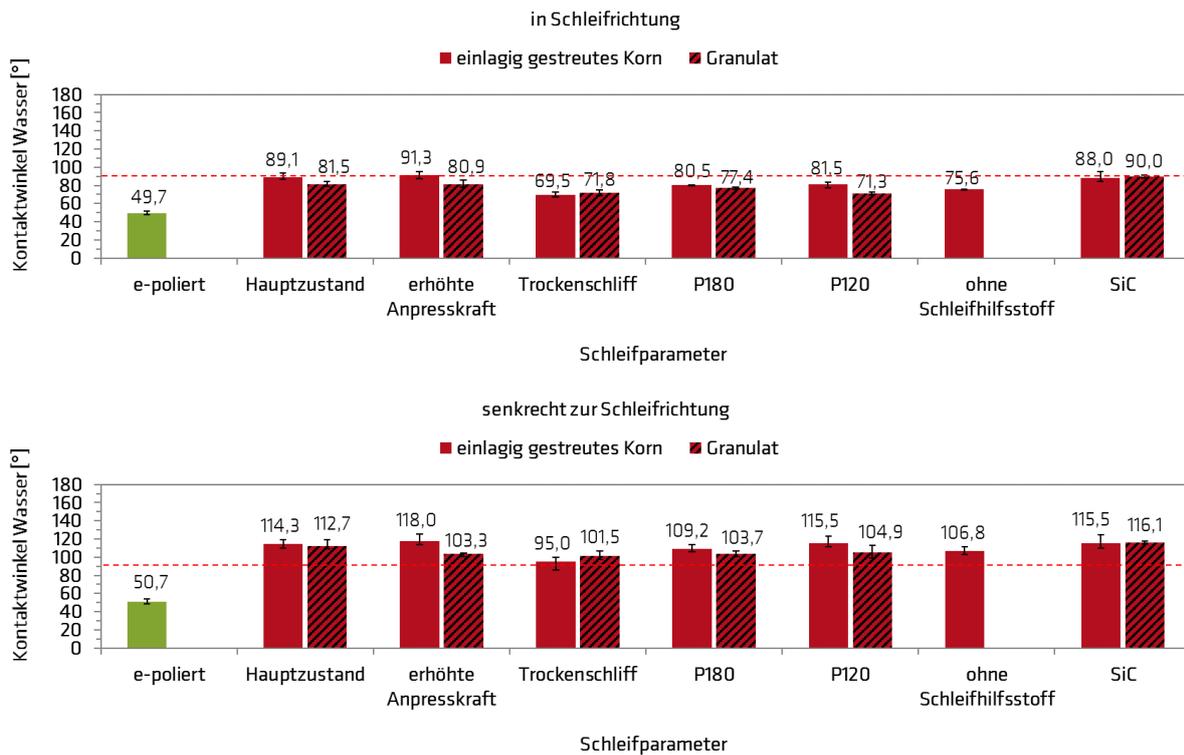
**Abb. 18:** Kontaktwinkel von Wassertropfen auf verschiedenen Oberflächen

Die Proben für die Kontaktwinkelmessung mit Wasser wurden zuvor 48 h bei 100 % r. F. und 40 °C vorkonditioniert. Die in Schleifrichtung und senkrecht zur Schleifrichtung ermittelten Kontaktwinkel sind in Abb. 18 dargestellt. Die dargestellten Mittelwerte wurden aus drei Einzelmessungen bestimmt.

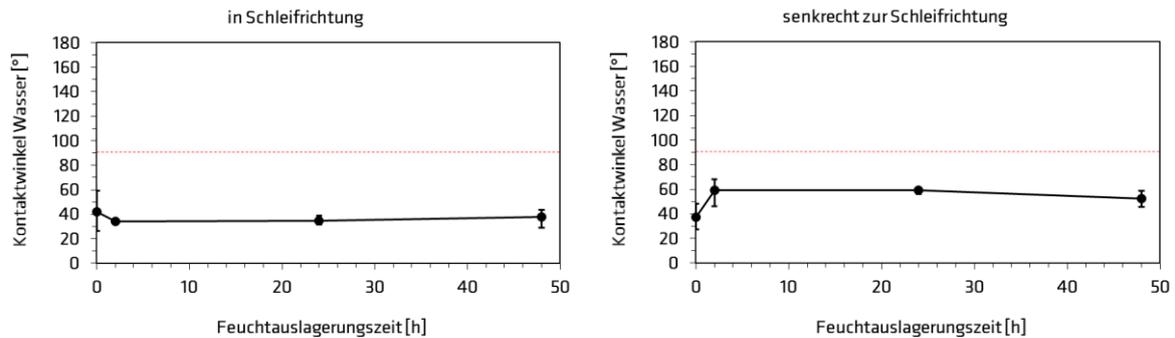
**Abb. 19:** Veränderung des Kontaktwinkels eines Wassertropfens auf einer trockengeschliffenen Oberfläche über die Auslagerungszeit im Kondenswasserklima bei 100 % r. F. und 40 °C

Eine Veränderung des Kontaktwinkels war bei der Messung senkrecht zur Schleifrichtung von 0 h auf 2 h zu erkennen. Der Kontaktwinkel nahm innerhalb dieses Zeitraums zu. Bei der Messung in Schleifrichtung war diese Tendenz nicht erkennbar. Ab 2 h Feuchtauslagerung war weder bei der Messung in Schleifrichtung, noch senkrecht zur Schleifrichtung eine signifikante Veränderung des Kontaktwinkels zu verzeichnen.

Der Kontaktwinkel von Wassertropfen auf Trockenschliffen wurde nach 0 h, 2 h, 24 h und 48 h im Kondenswasserklima (100 % r. F., 40 °C) bestimmt, um den Einfluss einer sich bildenden Passivschicht auf das Benetzungsverhalten zu untersuchen. Die in und senkrecht zur Schleifrichtung ermittelten Kontaktwinkel zeigt die folgende Abb. 19.

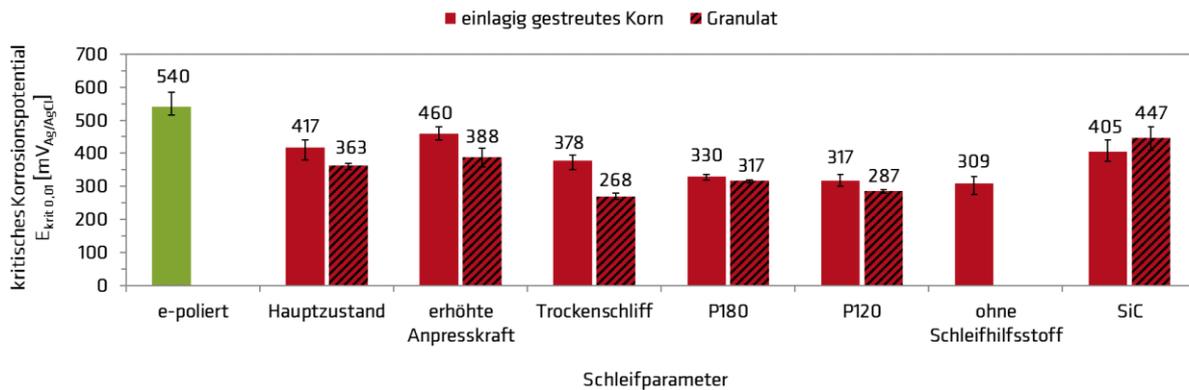
**Abb. 20:** Kritische Korrosionspotentiale  $E_{krit}$  der Proben der Parametervariation

Das kritische Korrosionspotential zeigt an, ab welchem Potential eine stabile Passivschicht nicht mehr aufrechterhalten bleiben konnte und lokal Korrosion begann. Je höher das kritische Korrosionspotential, desto besser ist die Korrosionsbeständigkeit unter den gegebenen Untersuchungsbedingungen.

Der elektropolierte Ausgangswerkstoff zeigte mit einem kritischen Korrosionspotential von +540 mV<sub>Ag/AgCl</sub> das höchste kritische Korrosionspotential und damit die größte Korrosionsbeständigkeit. Die geschliffenen Proben wiesen im Vergleich zum elektropolierten Ausgangszustand ein geringeres kritisches Korrosionspotential auf. Die größten kritischen Korrosionspotentiale hinsichtlich der geschliffenen Probenvarianten erreichten der Hauptzustand und die erhöhte Anpresskraft, die beide mit einlagig gestreutem Korn geschliffen wurden sowie die mit SiC-Korn geschliffenen Oberflächen. Der Verzicht von Kühlschmierstoff und Schleifhilfsstoff führte im Vergleich zum Hauptzustand zu einer Verringerung der kritischen Korrosionspotentiale und somit zu einer Abnahme der Korrosionsbeständigkeit. Beim Trockenschliff mit einlagig gestreutem Korn war dies jedoch nur tendenziell zu sehen. Das Schleifen mit größerem Korn P180 und P120 hatte ebenfalls eine Abnahme der kritischen Korrosionspotentiale zur Folge.

Der für vergleichende Betrachtungen relevante elektrochemische Kennwert des kritischen Korrosionspotentials  $E_{krit}$  ist für alle Proben in potentiodynamischen Polarisationsversuchen bestimmt worden. Die Proben wurden zuvor 2 h bei 80 % r. F. und 20 °C vorkonditioniert. Die ermittelten kritischen Korrosionspotentiale der Proben des Parametervergleichs sind in Abb. 20 dargestellt.

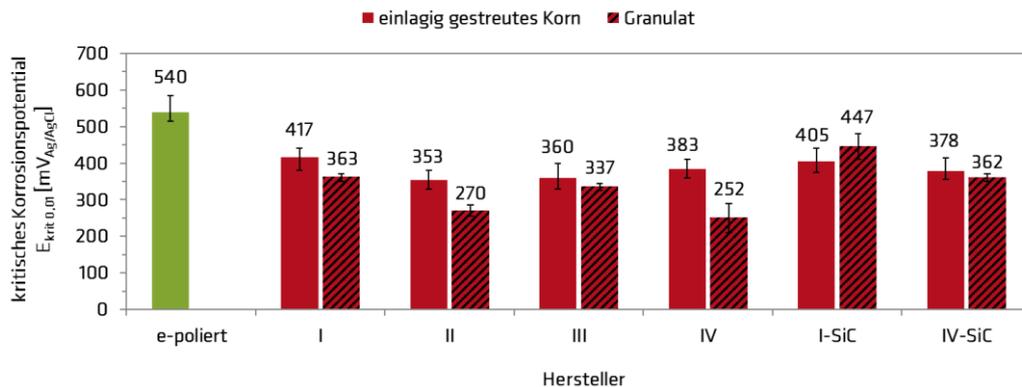
**Abb. 21:** Kritische Korrosionspotentiale  $E_{krit}$  der Proben des Herstellervergleichs

Die mit Korundgranulat geschliffenen Oberflächen erreichten im Vergleich zum einlagig gestreuten Korn niedrigere kritische Korrosionspotentiale. Besonders deutlich war der Unterschied bei II und IV zu erkennen. Die Proben II- und IV-Granulat erreichten zudem die niedrigsten kritischen Korrosionspotentiale. Bei den SiC-geschliffenen Oberflächen war dieser Einfluss des Schleifbandtyps nicht erkennbar. Vergleichbare kritische Korrosionspotentiale besaßen beim einlagig gestreuten Korn zum einen die Proben I und I-SiC und zum anderen die Proben II, III, IV und IV-SiC. Beim Granulat lagen vergleichbare kritische Korrosionspotentiale zum einen bei I, III und IV-SiC vor und zum anderen bei II und IV.

Die Ergebnisse des Herstellervergleichs zeigt die Abb. 21.

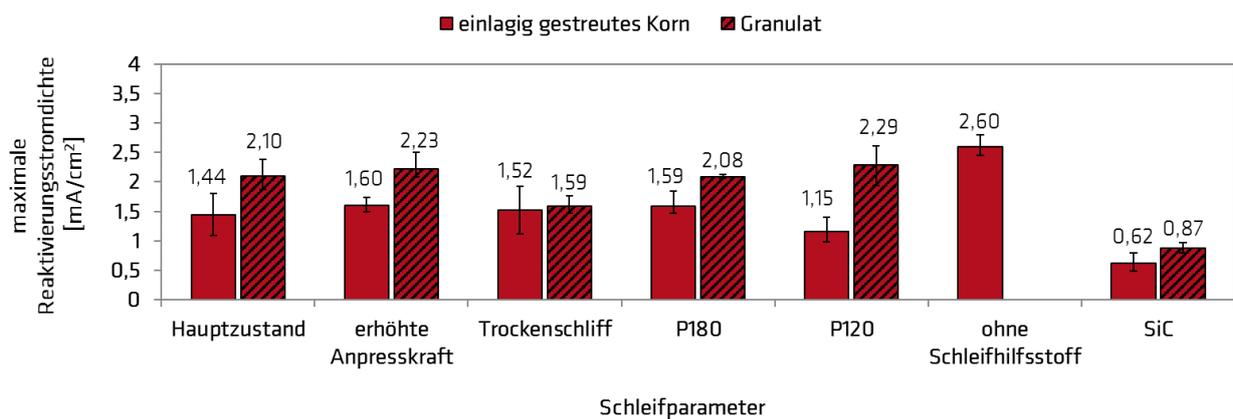
**Abb. 22:** Maximale Reaktivierungsstromdichten (Reaktivierungspeaks) der Proben der Parametervariation

Die maximale Reaktivierungsstromdichte, auch Reaktivierungspeak genannt, erlaubt Rückschlüsse auf instabil ausgebildete Passivschichten. Je kleiner der Reaktivierungspeak ist, desto weniger reaktivierbare Defekte besaß die Passivschicht und desto weniger Korrosion konnte stattfinden.

Ein modifizierter EPR-Test im Single-Loop-Verfahren wurde durchgeführt, um den Einfluss der verschieden geschliffenen Oberflächen auf die Passivschichtausbildung zu untersuchen. Dabei wurde die flächige Metallauflösung übersprungen und es blieben relevante Oberflächenbereiche erhalten, deren Einfluss auf die Passivschichtstabilität mittels des Reaktivierungsloops elektrochemisch erfasst werden konnten. Die ermittelten maximalen Reaktivierungsstromdichten der Proben der Parametervariation sind in Abb. 22 dargestellt.

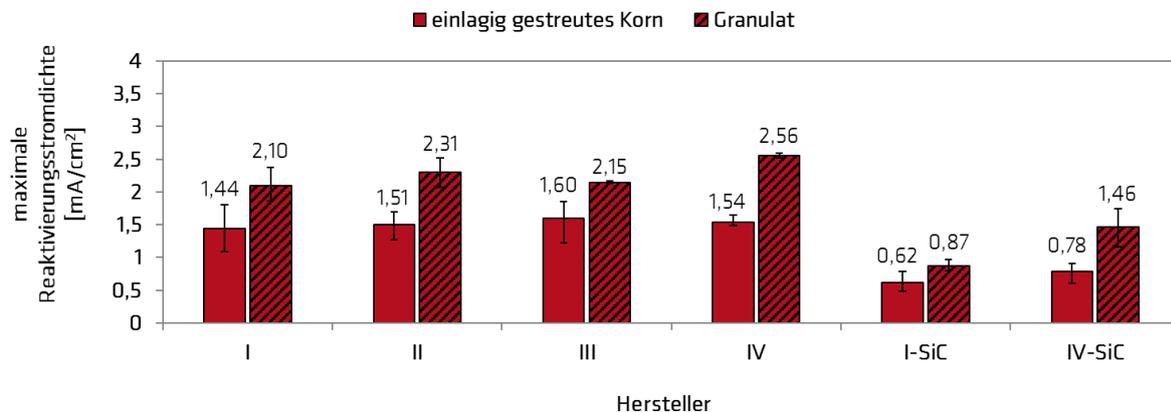
**Abb. 23:** Maximale Reaktivierungsstromdichten (Reaktivierungspeaks) der Proben des Herstellervergleichs

Die ermittelten Reaktivierungspeaks des Herstellervergleichs zeigt die Abb. 23.

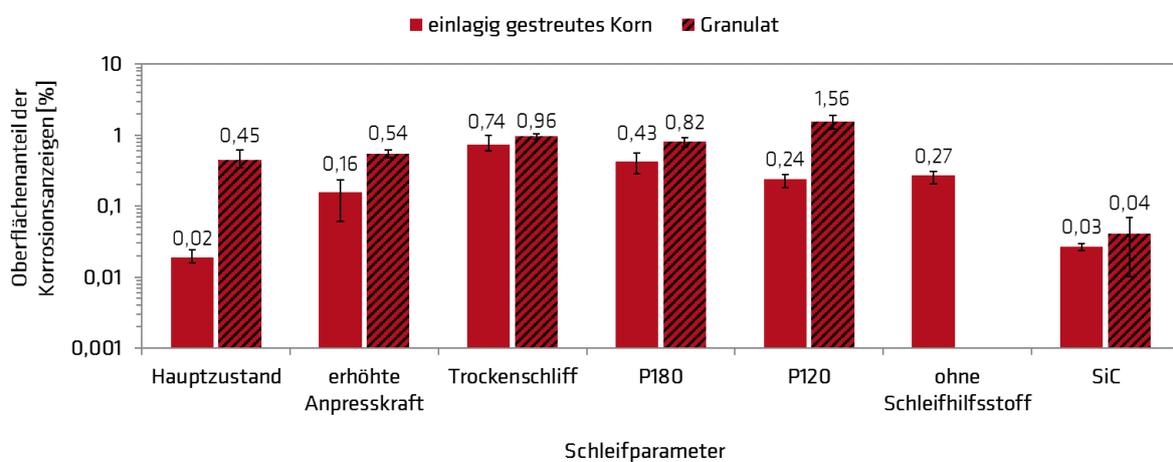
**Abb. 24:** Prozentuale Oberflächenanteile der Korrosionsanzeigen der Proben der Parametervariation, Mittelwert aus 3 KorroPads je Schleifparameter

Die größten prozentualen Oberflächenanteile der Korrosionsanzeigen wurden bei den mit Korundgranulat geschliffenen Oberflächen ermittelt. Es war zudem ein signifikanter Unterschied zum einlagig gestreuten Korn zu verzeichnen. Dieser Unterschied hinsichtlich des Schleifbandtyps war bei den SiC-geschliffenen Oberflächen nicht erkennbar. Die SiC-geschliffenen Oberflächen sowie der Hauptzustand vom einlagig gestreuten Korn zeigten des Weiteren die kleinsten prozentualen Oberflächenanteile der Korrosionsanzeigen. Diese Oberflächen verfügten demnach über eine stabile Passivschicht. Die restlichen korundgeschliffenen Oberflächen erreichten im Mittel prozentuale Oberflächenanteile der Korrosionsanzeigen größer 0,1 %. Diese Oberflächen zeigten somit eine höhere Korrosionsanfälligkeit, bei der im späteren Einsatz korrosionsbedingte Verfleckungen möglich sind. Die höchste Korrosionsanfälligkeit war bei P120 Granulat zu verzeichnen. Mit einem prozentualen Oberflächenanteil der Korrosionsanzeigen größer 1 % wären bei dieser Probe neben Verfleckungen, auch das Auftreten von lokaler Korrosion möglich. Hinsichtlich der Korngröße zeigte sich, dass bei den granulatgeschliffenen Oberflächen der prozentuale Oberflächenanteil der Korrosionsanzeigen mit zunehmender Korngröße zunahm. Die Oberflächen wurden somit mit zunehmender Korngröße korrosionsanfälliger. Beim einlagig gestreuten Korn war diese Entwicklung nur zwischen dem Hauptzustand (P240) und P180 sowie dem Hauptzustand und P120 zu erkennen. Die höheren prozentualen Oberflächenanteile der Korrosionsanzeigen der Proben Trockenschliff und ohne Schleifhilfsstoff zeigten im Vergleich zum Hauptzustand,

dass ein Verzicht von Kühlschmierstoff und Schleifhilfsstoff zu korrosionsanfälligeren Oberflächen führte.

Der elektropolierte Ausgangszustand sowie alle geschliffenen Oberflächen wurden mit KorroPads geprüft, um die Stabilität der ausgebildeten Passivschichten zu untersuchen und darauf basierend die Korrosionsanfälligkeit bewerten und vergleichen zu können. Die Proben wurden vor der KorroPad-Prüfung 2 h lang bei 80 % r. F. und 20 °C vorkonditioniert. Je Probenoberfläche wurden drei KorroPads verwendet. Die KorroPads des elektropolierten Ausgangszustands zeigten keinerlei Korrosionsanzeigen. Die elektropolierte Oberfläche verfügte somit über eine stabile Passivschicht. Die KorroPad-Ergebnisse des Parametervergleichs sind in Abb. 24 dargestellt.

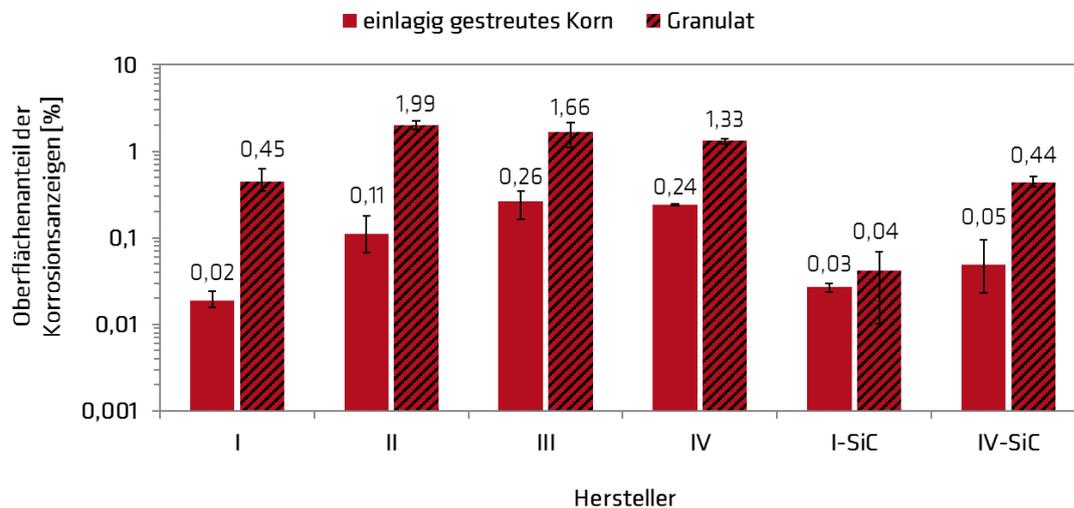
**Abb. 25:** Prozentuale Oberflächenanteile der Korrosionsanzeigen der Proben des Herstellervergleichs, Mittelwert aus 3 KorroPads je Schleifparameter

Der Einfluss des Schleifbandtyps war bei allen Schliften, mit Ausnahme von I-SiC, signifikant. Bei den granulatgeschliffenen Oberflächen wurden deutlich größere prozentuale Oberflächenanteile der Korrosionsanzeigen ermittelt als bei den Oberflächen, die mit einlagig gestreutem Korn bearbeitet wurden. Es zeigte sich zudem, dass Korund- und SiC-geschliffene Oberflächen vorhanden waren, die über eine vergleichbare Korrosionsanfälligkeit verfügten. Beim einlagig gestreuten Korn besaßen die Oberflächen I (Korund) und I-SiC sehr stabile Passivschichten. Hinsichtlich der Granulatschliffe zeigten I (Korund) und IV-SiC ähnliche prozentuale Oberflächenanteile der Korrosionsanzeigen und somit vergleichbare Korrosionsanfälligkeiten. Die granulatgeschliffenen Oberflächen II-IV wiesen mit prozentualen Oberflächenanteilen der Korrosionsanzeigen größer 1 % die korrosionsanfälligsten Oberflächen auf. Bei diesen KorroPad-Ergebnissen ist im späteren Einsatz ein Erscheinen von Verfleckungen sehr wahrscheinlich und das Auftreten von lokaler Korrosion, die zu Strukturschädigungen führen kann, möglich.

Die KorroPad-Ergebnisse des Herstellervergleichs veranschaulicht die Abb. 25.

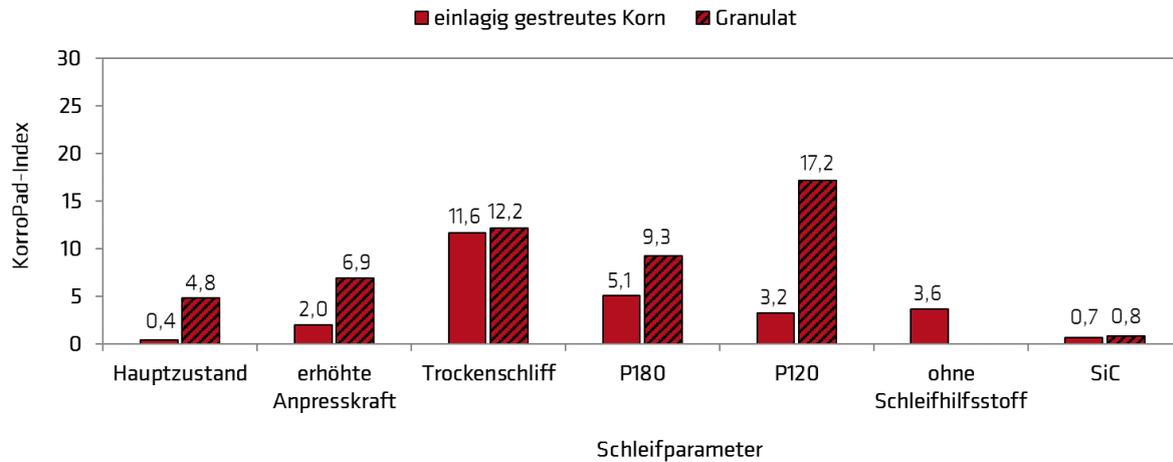
**Abb. 26:** KorroPad-Indizes der Parametervariation

Die KorroPad-Indizes für die Parametervariation sind in Abb. 26 dargestellt.

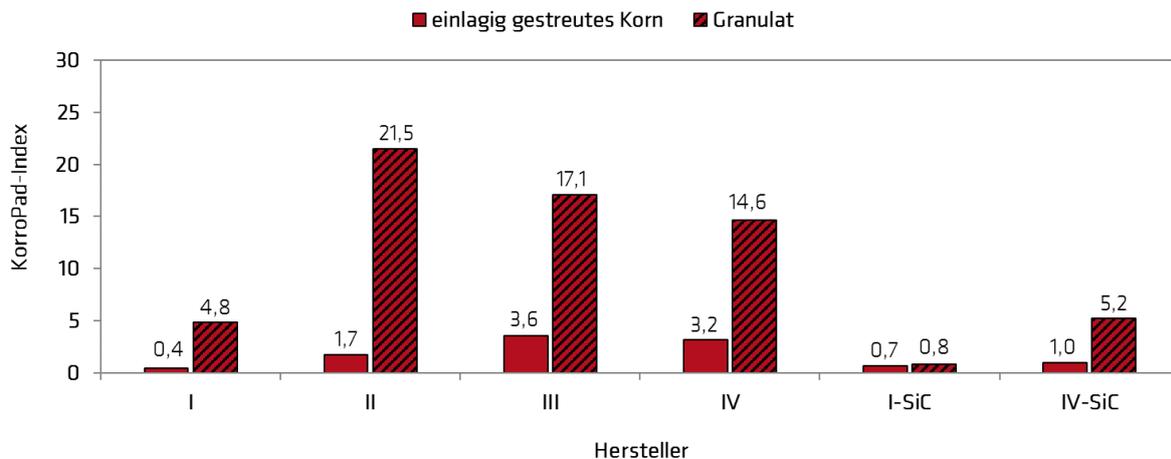
**Abb. 27:** KorroPad-Indizes des Herstellervergleichs

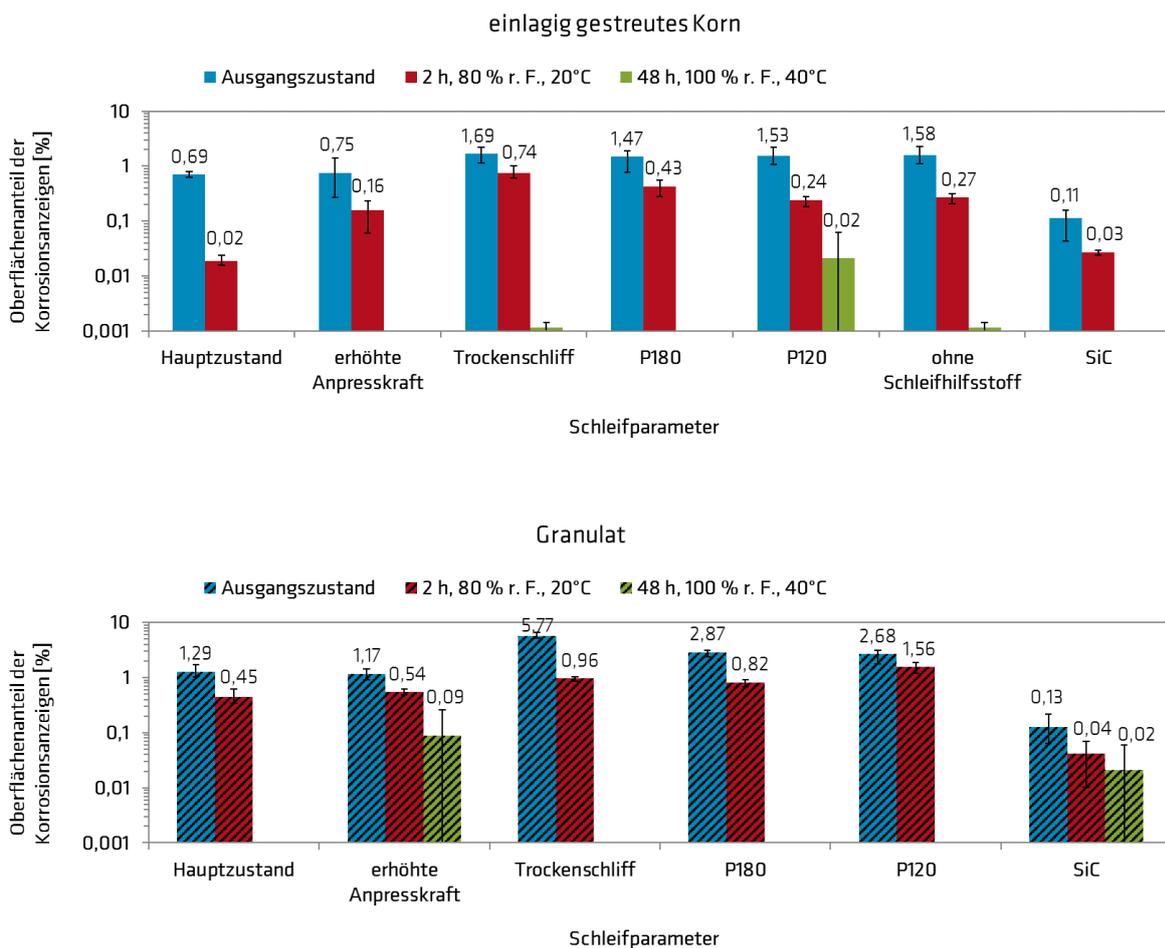
**Abb. 28:** Prozentuale Oberflächenanteile der Korrosionsanzeigen der Proben der Parametervariation nach verschiedenen Feuchtauslagerungsdauern, Mittelwert aus 3 KorroPads je Schleifparameter

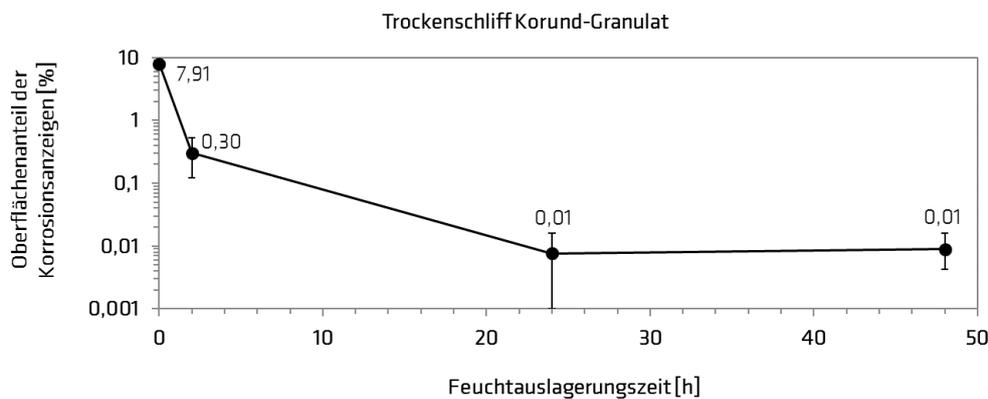
**Abb. 29:** Prozentuale Oberflächenanteile der Korrosionsanzeigen von Trockenschliffen, die für 0 h, 2 h, 24 h und 48 h bei 100 % r. F. und 40 °C ausgelagert wurden, Mittelwerte von 3 KorroPads
