# Schlussbericht

zu IGF-Vorhaben Nr. 18823 N / 1

## **Optimierung industrieller Korundschleifprozesse zur Sicherstellung der Korrosionsbeständigkeit nichtrostender Stähle**

FST: Bundesanstalt für Materialforschung und -prüfung (BAM)  
FB 7.6 „Korrosion und Korrosionsschutz“  
Unter den Eichen 87  
12205 Berlin

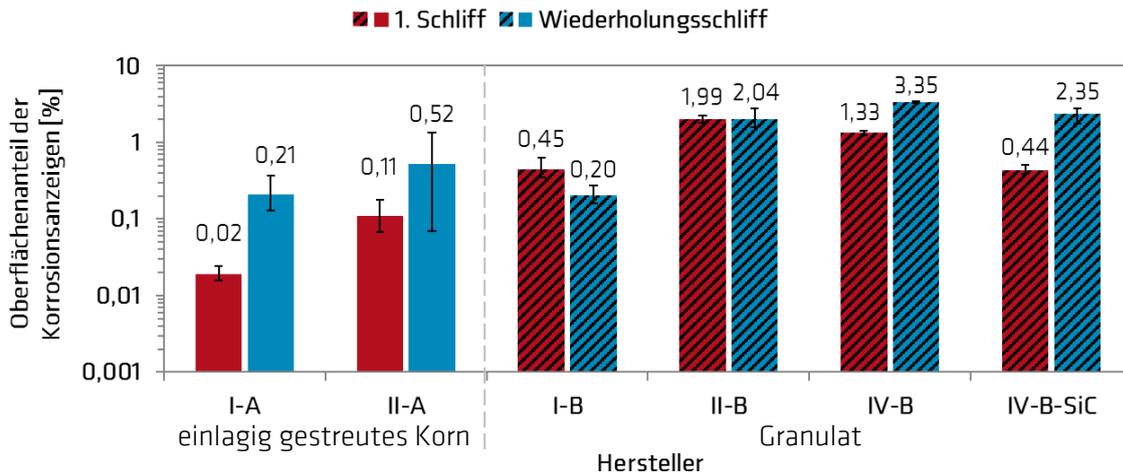
**Abb. 30:** Prozentuale Oberflächenanteile der Korrosionsanzeigen der Erst- und Wiederholungsschliffe von ausgewählten Proben des Herstellervergleichs, Mittelwerte von 3 KorroPads je Schleifparameter

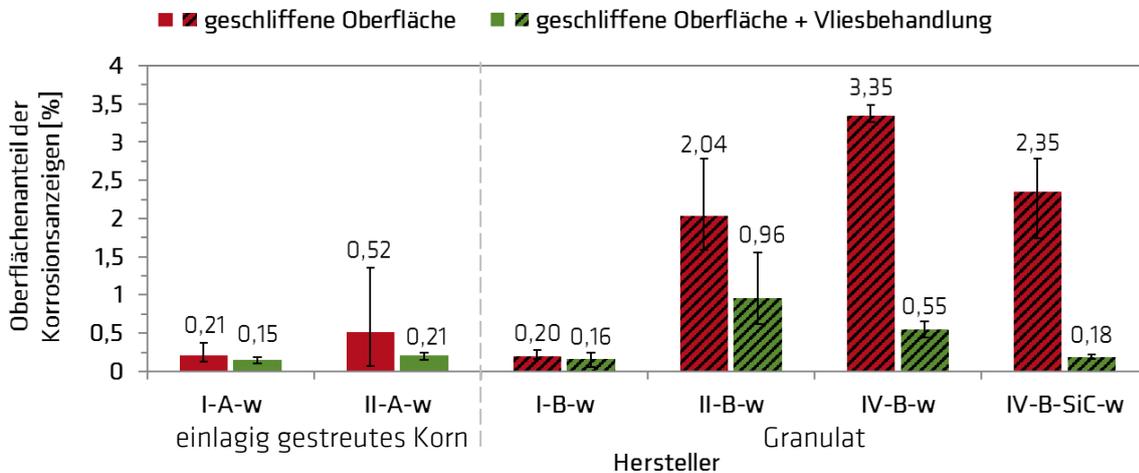
**Abb. 31:** Prozentuale Oberflächenanteile der Korrosionsanzeigen von ausgewählten Proben des Herstellervergleichs vor und nach einer Vliesbehandlung, Mittelwert aus 3 KorroPads je Schleifparameter

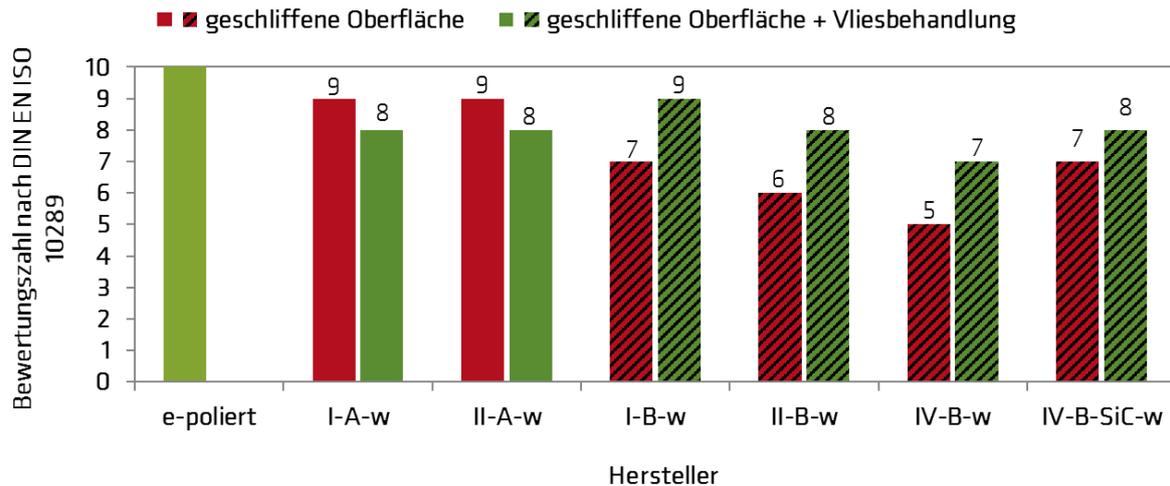
Abb. 32: Bewertungsgrade nach 96 h Salzsprühnebelprüfung

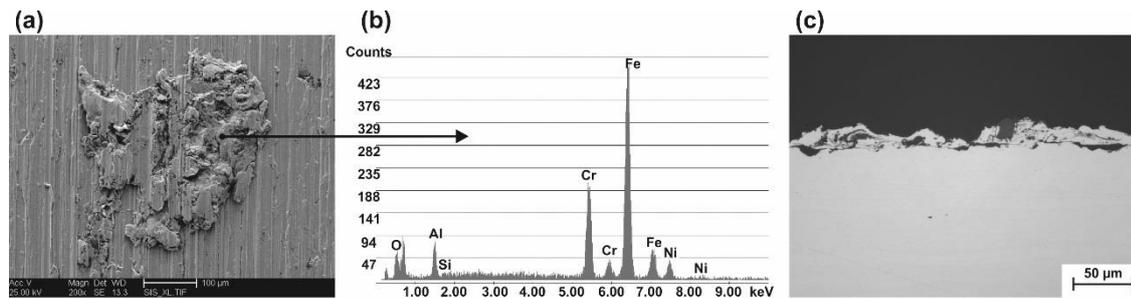
**Abb. 33:** REM-Aufnahme (a) und EDX-Analyse (b) einer Materialaufplattung sowie die ungeätzte Querschnittsfläche von (a) (c) [2]

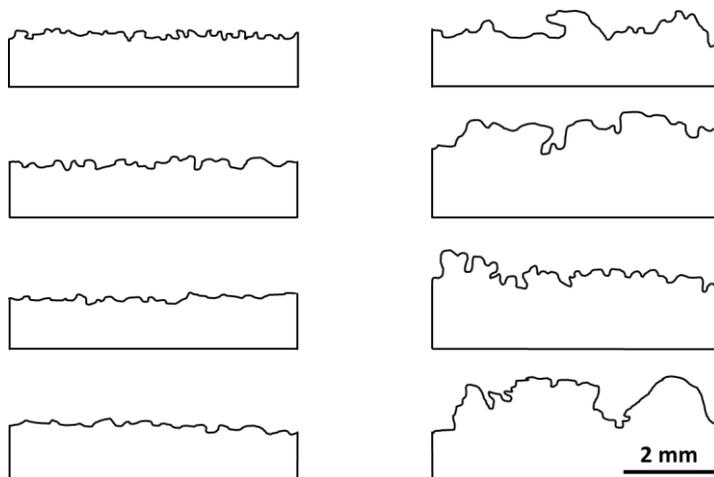
**Abb. 34:** Beispiele von Schleifbandprofilen von Schleifbändern mit einlagig gestreutem Korn (links) und Granulat (rechts)

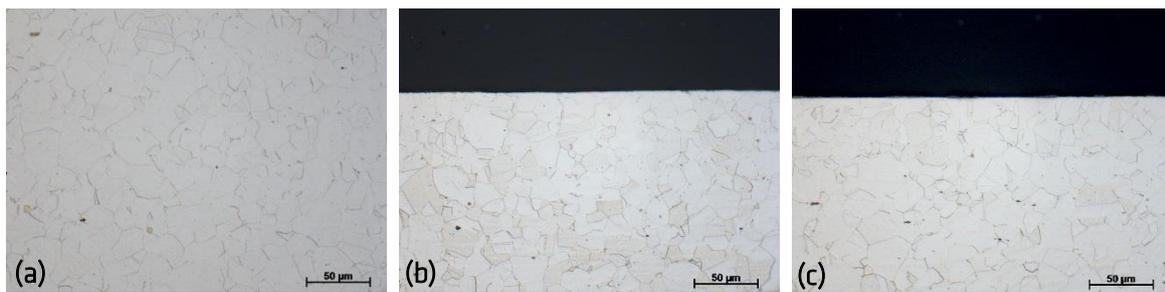
**Abb. 35:** Metallografische Aufnahme am Flachschliff (a), Querschliff (b) und Längsschliff (c), Ätzung mit Königswasser, 500-fache Vergrößerung

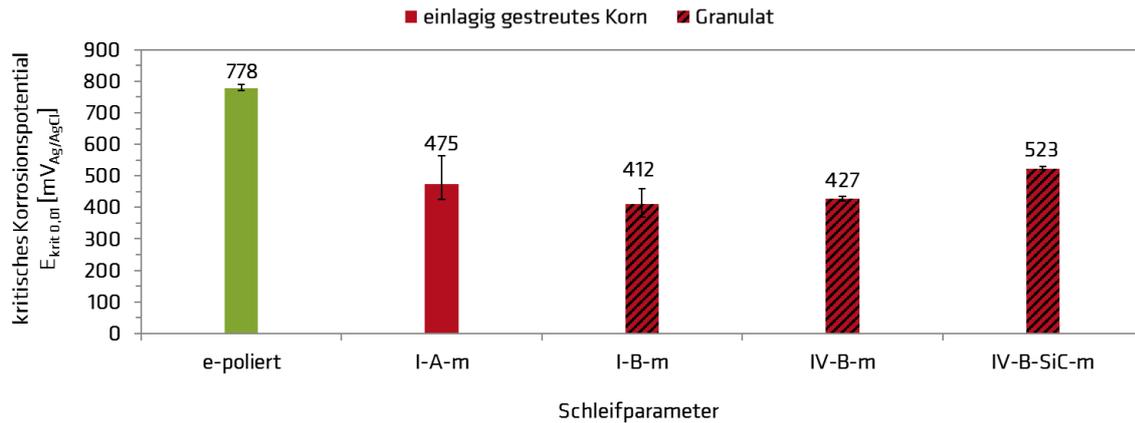
**Abb. 36:** Kritische Korrosionspotentiale  $E_{krit}$  der Proben aus 1.4404

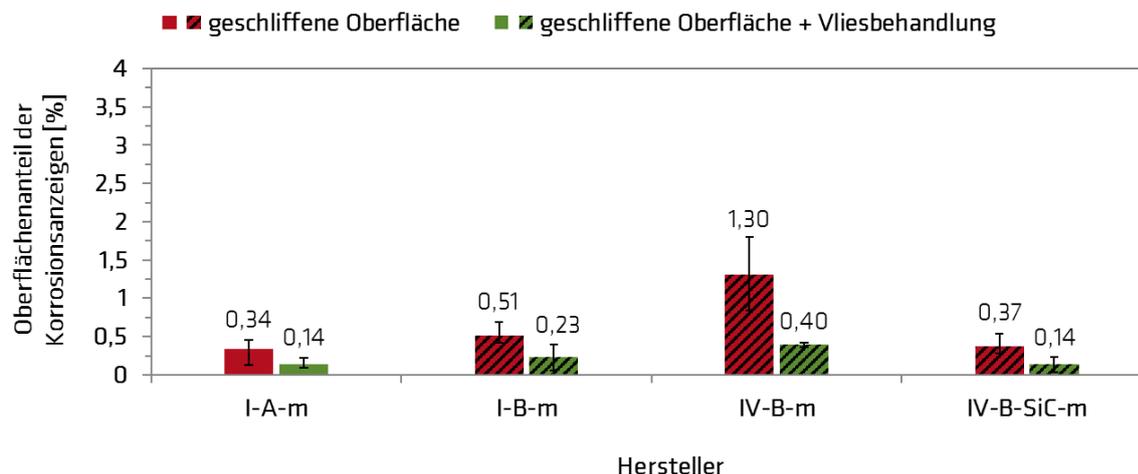
**Abb. 37:** Prozentuale Oberflächenanteile der Korrosionsanzeigen der Proben aus 1.4404 vor und nach einer Vliesbehandlung, Mittelwert aus 3 KorroPads je Schleifparameter

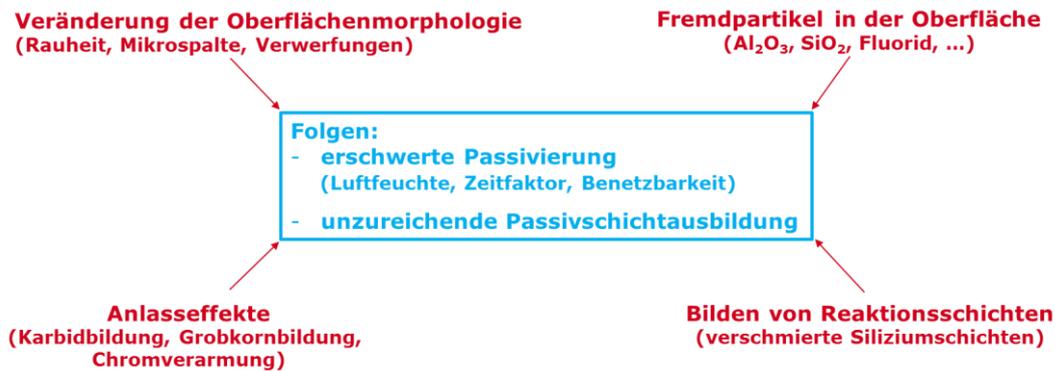
**Abb. 38:** Mögliche Ursachen für eine erhöhte Korrosionsanfälligkeit nach einer Schleifbearbeitung

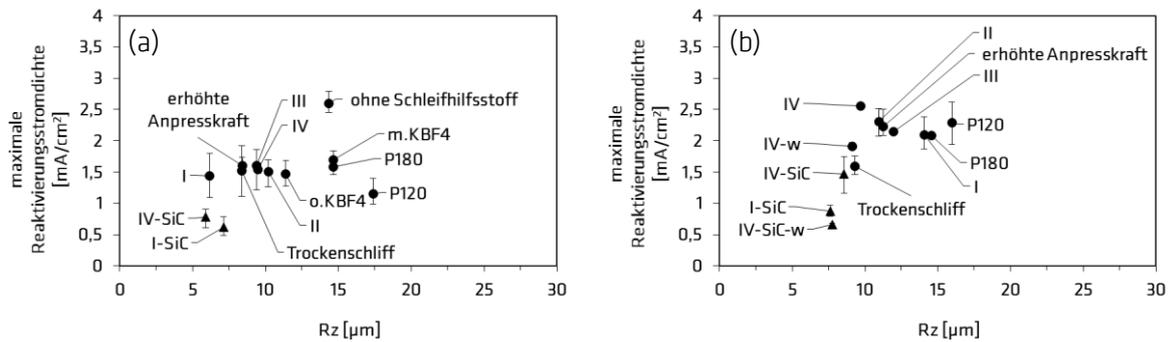
**Abb. 39:** Korrelation der Rauheitswerte Rz mit den maximalen Reaktivierungsstromdichten der Proben, die mit einlagig gestreutem Korn (a) und Granulat (b) geschliffen wurden

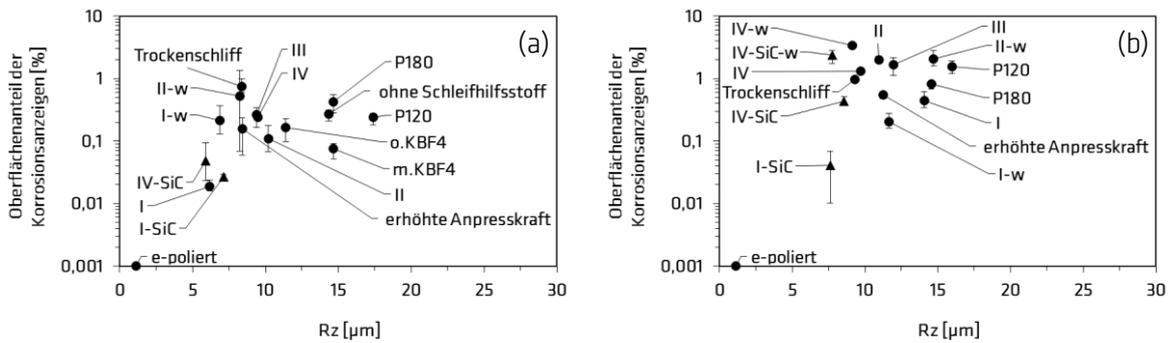
**Abb. 40:** Korrelation der Rauheitswerte Rz mit den prozentualen Oberflächenanteilen der Korrosionsanzeigen der Proben, die mit einlagig gestreutem Korn (a) und Granulat (b) geschliffen wurden

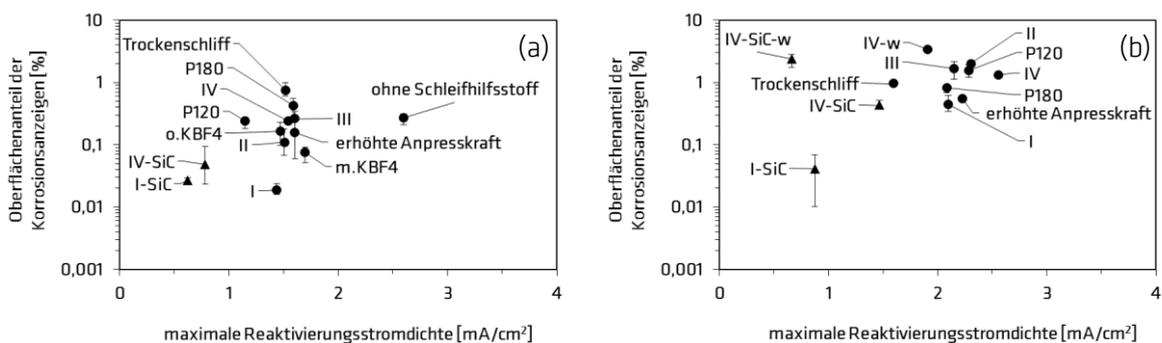
**Abb. 41:** Korrelation der EPR-SL-Ergebnisse mit den KorroPad-Ergebnissen der Proben, die mit einlagig gestreutem Korn (a) und Granulat (b) geschliffen wurden

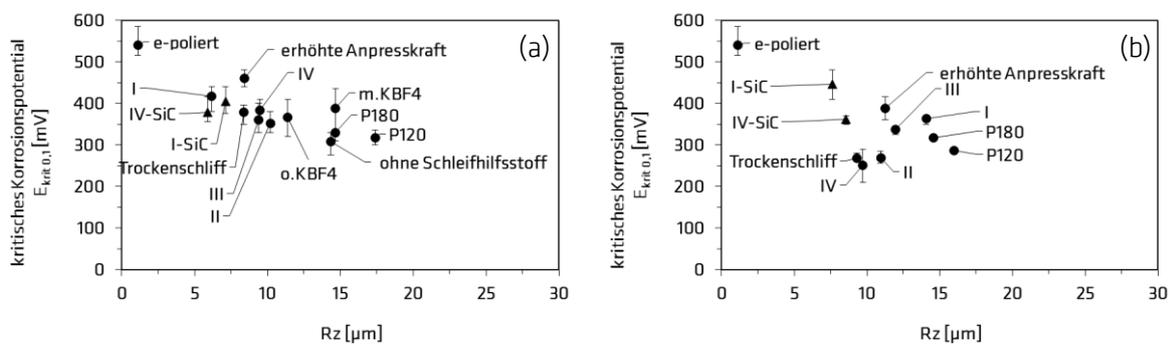
**Abb. 42:** Korrelation der Rauheitswerte  $R_z$  mit den kritischen Korrosionspotentialen der Proben, die mit einlagig gestreutem Korn (a) und Granulat (b) geschliffen wurden

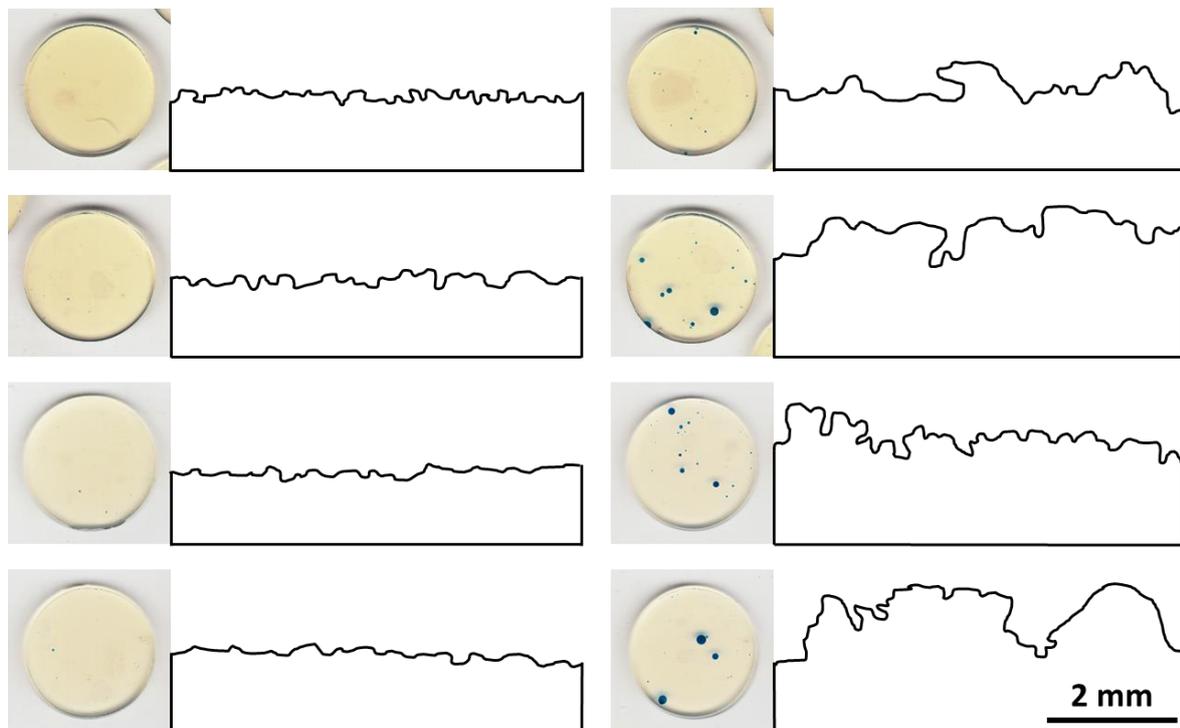
**Abb. 43:** Einfluss von Schleifbandtyp (einlagig gestreutes Korn: links, Granulat: rechts) und Schleifbandtopografien auf KorroPad-Ergebnisse

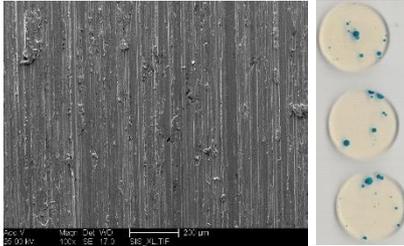
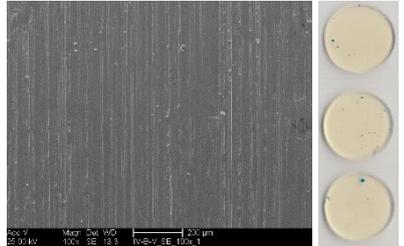
Rz [ $\mu\text{m}$ ]	9,1	5,9
	$i_{\text{Reaktivierungspeak}}$ [mA/cm <sup>2</sup> ]	1,91	0,53
IV-SiC Granulat	REM + KorroPad

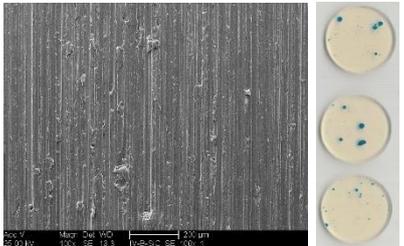
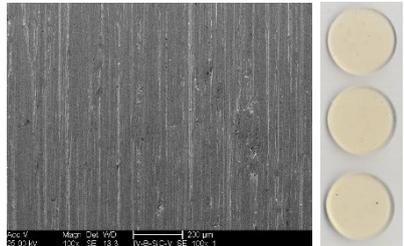
Rz [ $\mu\text{m}$ ]	7,8	4,6
	$i_{\text{Reaktivierungspeak}}$ [mA/cm <sup>2</sup> ]	0,66	0,19
