ISER Kursleiterfortbildung 2026, 21.09.-23.09.2026  
Handwerkskammer Aachen

# **WASSERSTOFFINDUZIERTER SPANNUNGSRISSE AN SPANNSTÄHLEN AM BEISPIEL DER CAROLABRÜCKE**

Gino Ebell, Andreas Burkert, Lando Seifert, Thoralf Müller

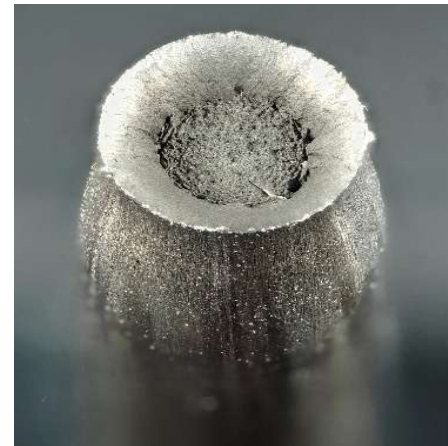
duktil  
gebrochene  
Spannstahllitze

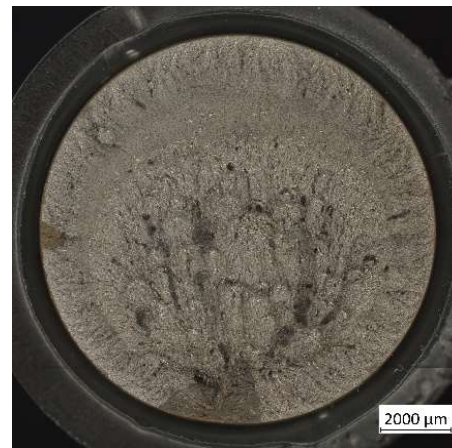
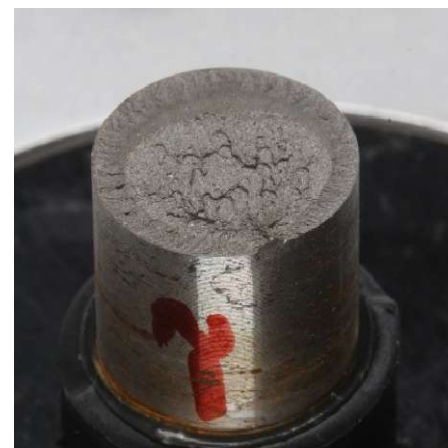
spröde  
gebrochener  
Spannstahldraht

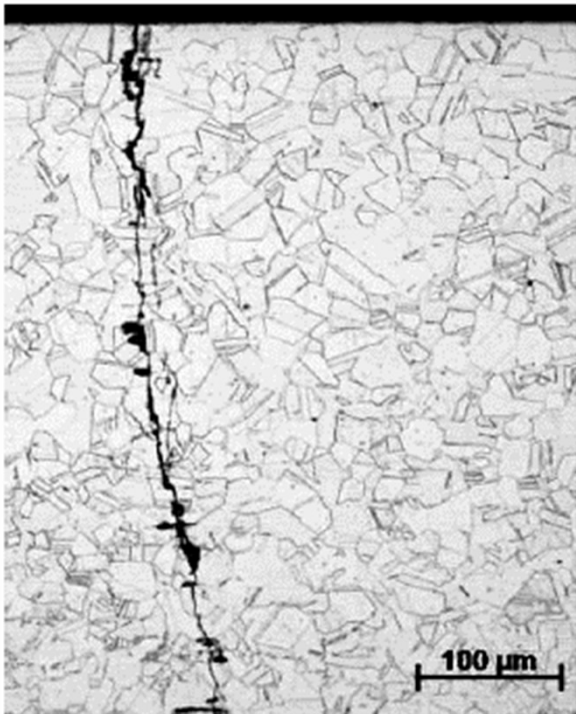
*Transkristalline SpRK*

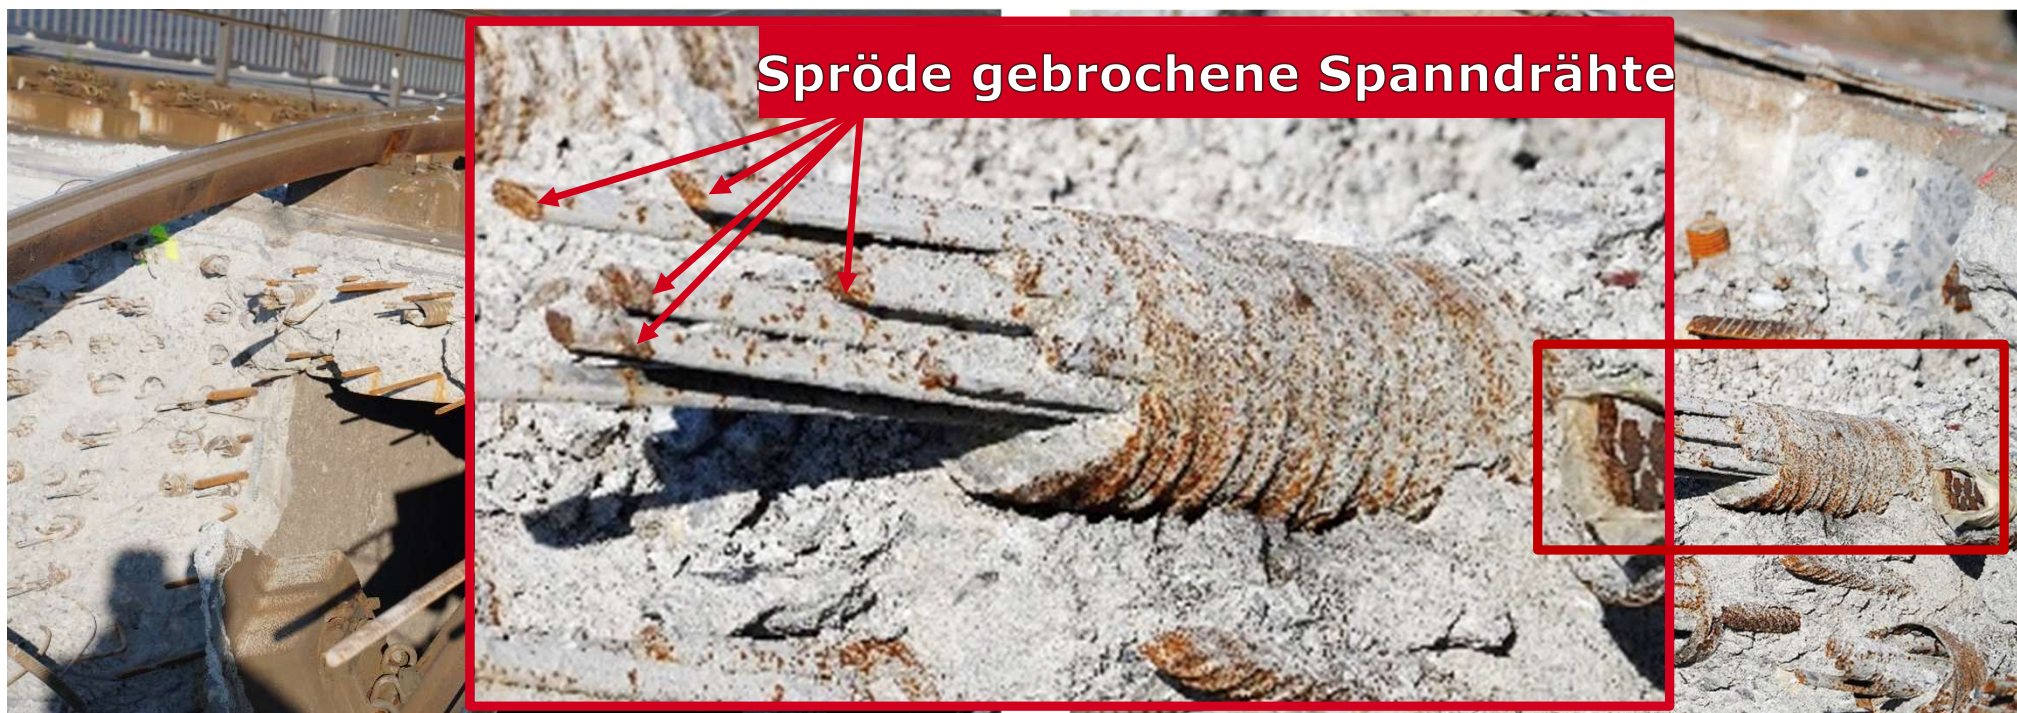
# Gerissene Spanndrähte und Betonstähle Bilder nach einem Regenereignis

## Spannungsrissskorrosion?

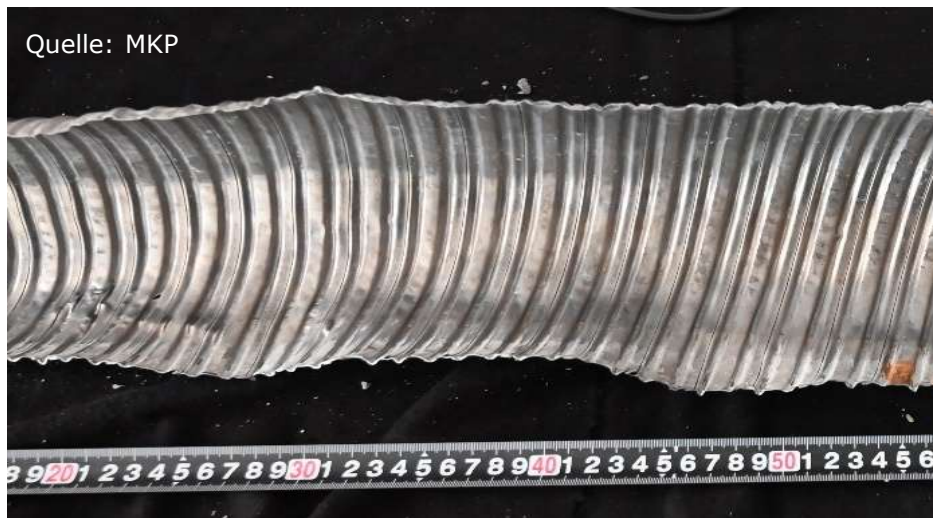
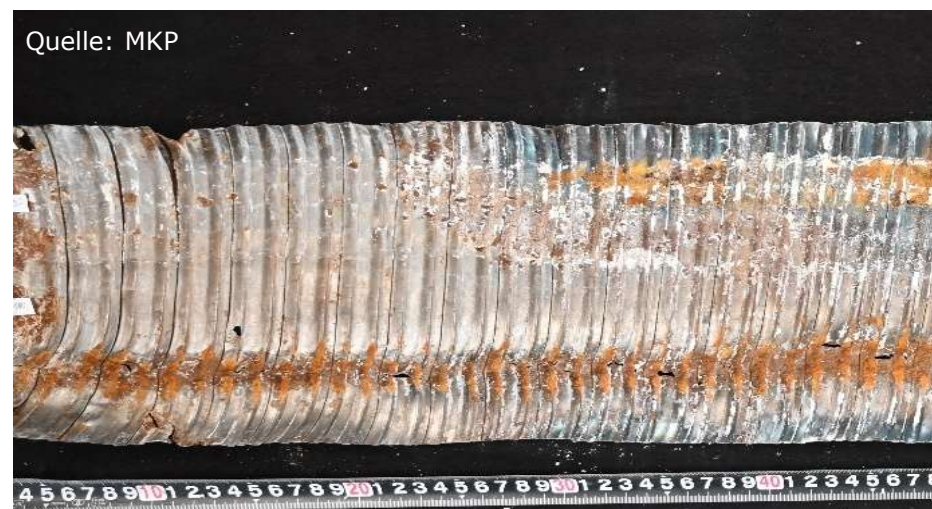
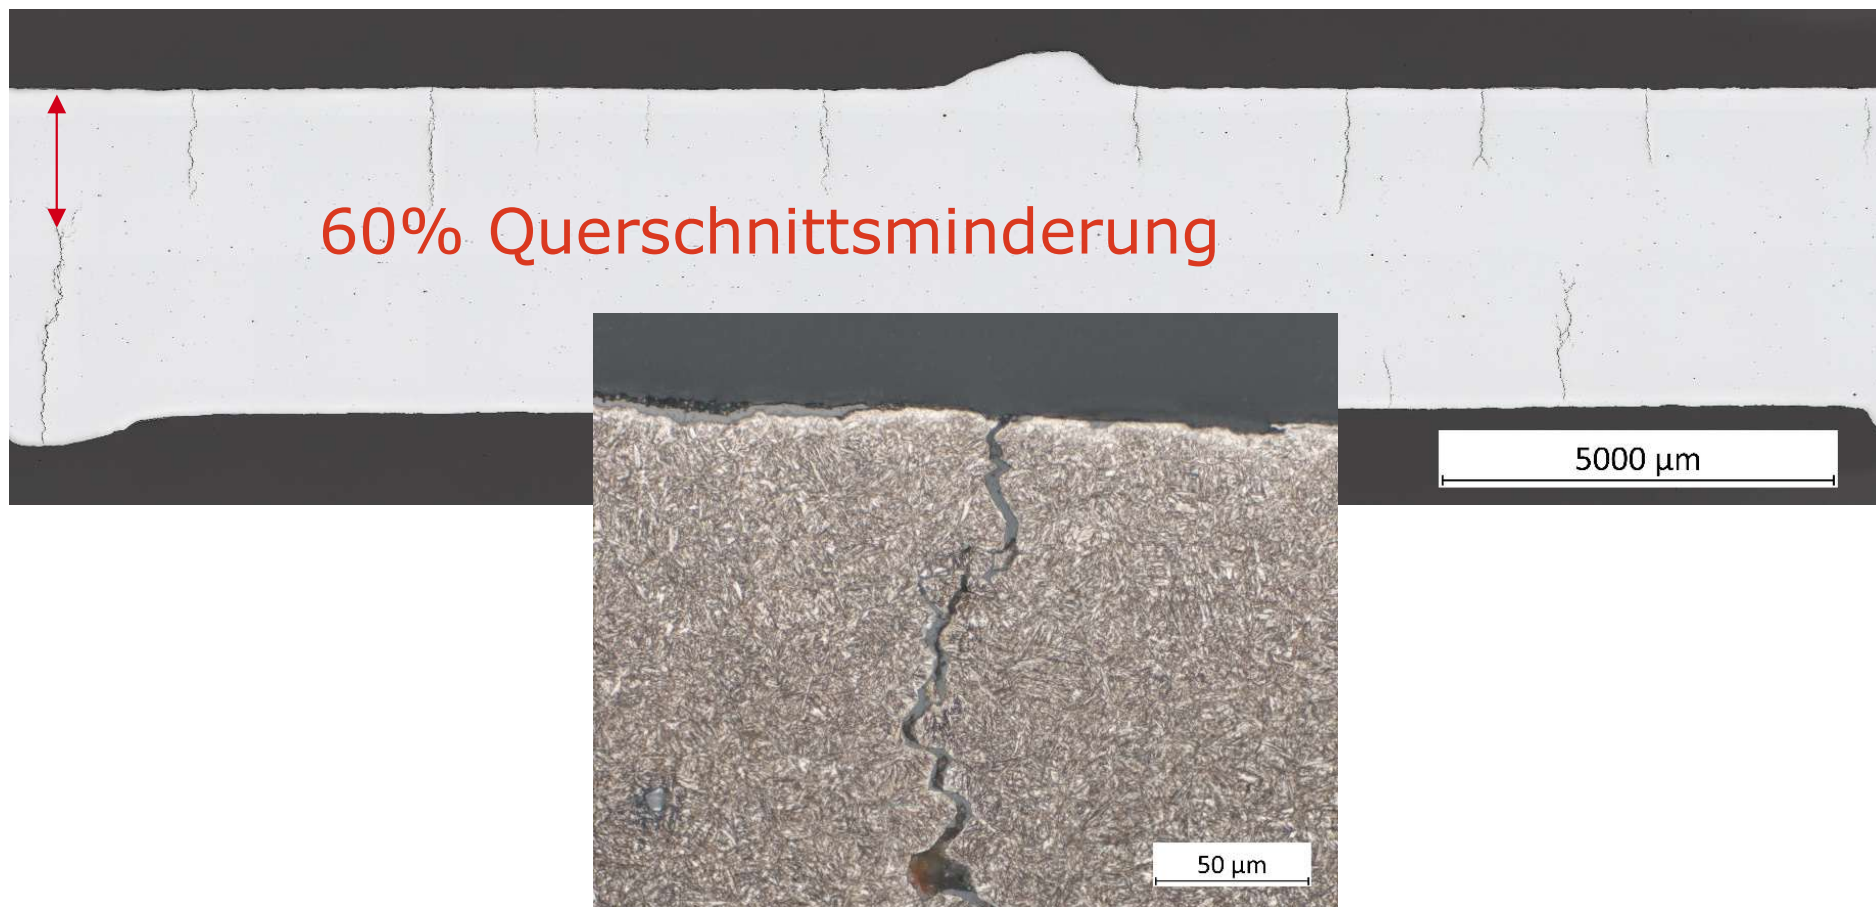
# Optische Begutachtung und Bewertung Magnetpulverprüfung (MT)

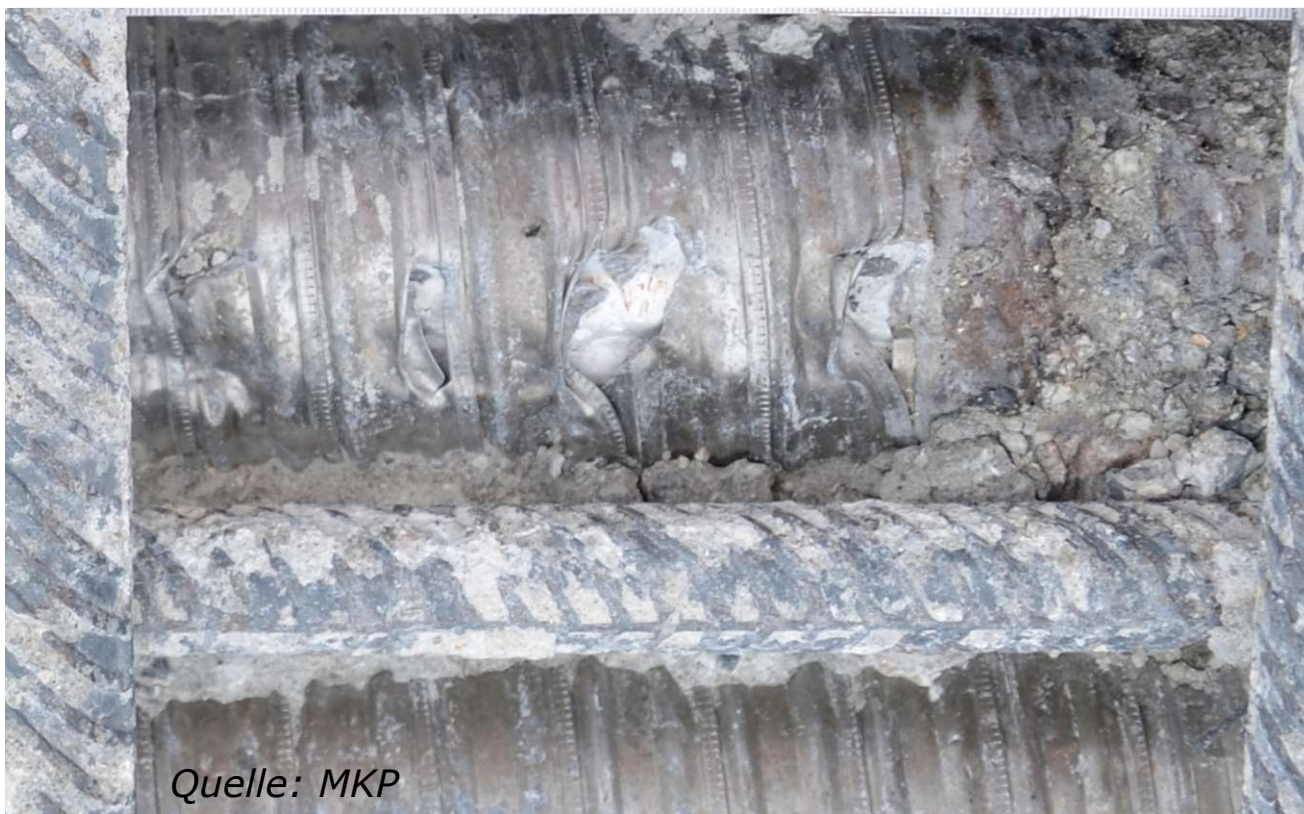
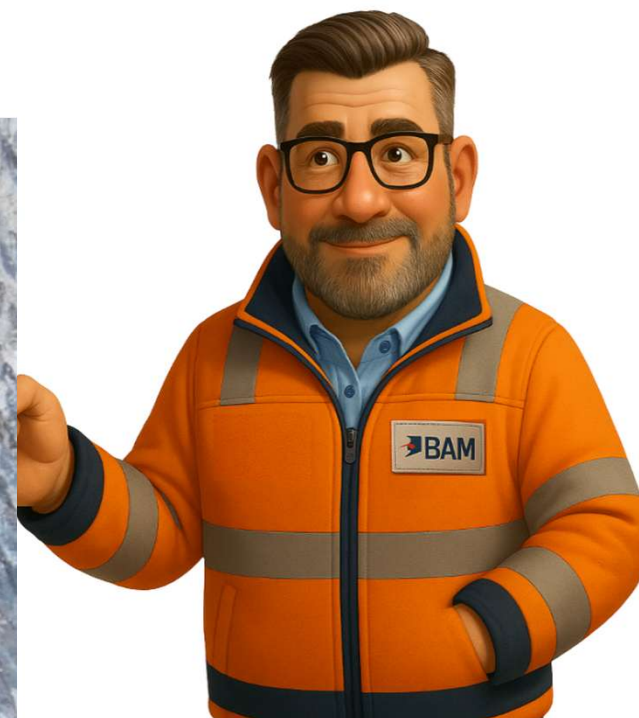
## Geöffnetes Hüllrohr an Stütze D im Zug b

Korrosionserscheinungen  
an der 12Uhr-Position der  
Innenseite des Hüllrohrs

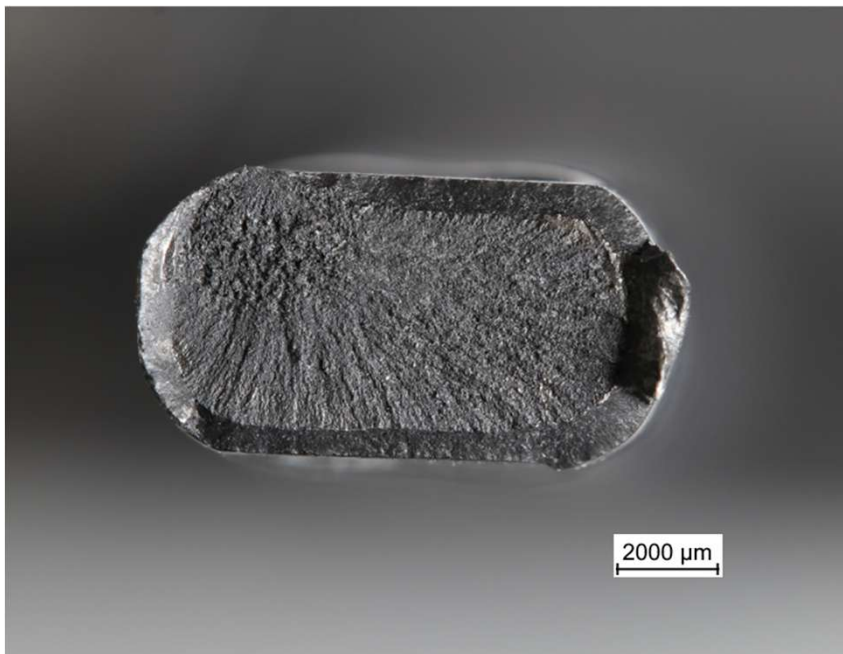
# Adaption der Versuchsbedingungen mit schwefliger Säure auf Spannstahlversuche im Labor

- wasserstoffinduzierte SpRK an Spannstählen medienseitig kontrolliert nachgestellt
- gleichmäßige Randzone um die Bruchfläche durch versuchsbedingt gleichmäßige Wasserstoffbeladung über den gesamten Umfang, in der Praxis ungleichmäßig

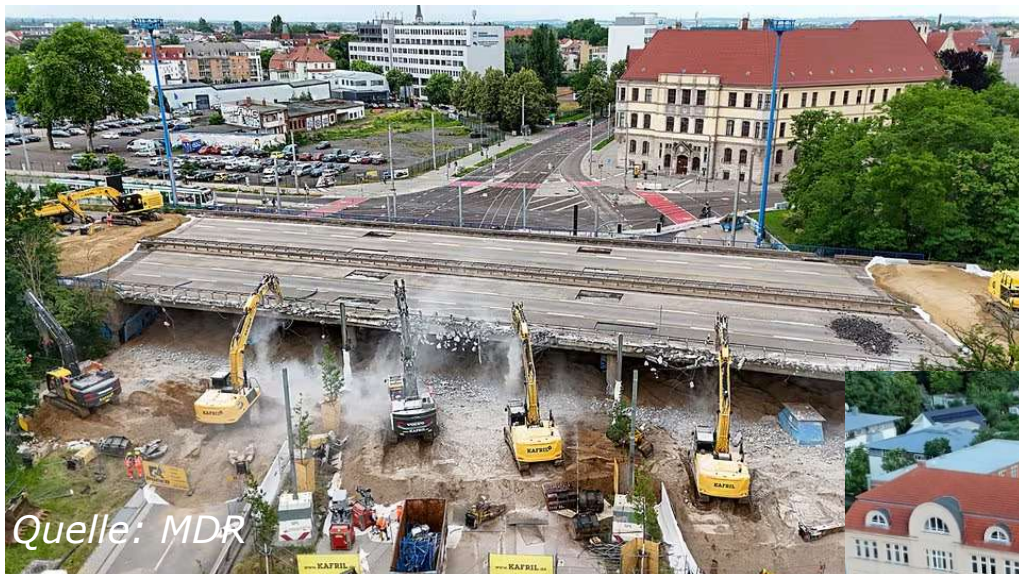
Beprobung der Brückenbauwerke  
auf Basis der Untersuchungsergebnisse „Carolabrücke“,  
Abbruch Brücke Damaschkeplatz

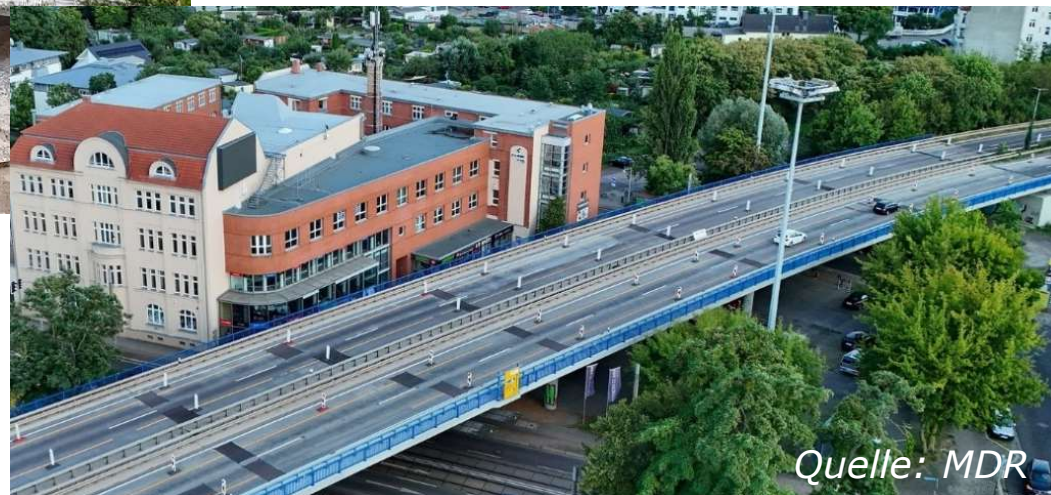
Halberstädterstr.

keine Anrisse in den Tiefpunkten,  
aber oberhalb der Stützen, Anrisse  
und Spanndrahtbrüche - Abbruch
