## Sanierung Münchner Freibäder mit Edelstahl Rostfrei

### **Edelstahl Rostfrei in Freibädern**

### Sanierung der Becken

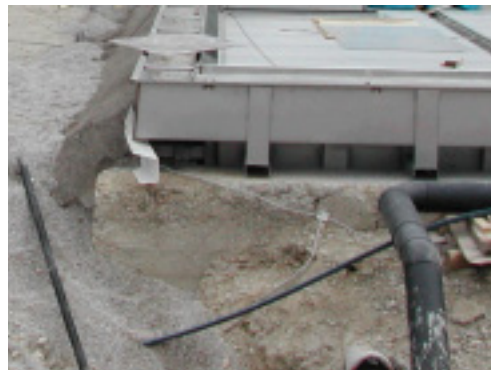
*Die neue Überlaufrinne sitzt auf der alten Betonwanne.*

Bei der Modernisierung des Prinzregentenbades kamen geschweißte Konstruktionen aus Edelstahl Rostfrei zum Einsatz. Die Becken wurden dauerhaft dicht und korrosionsfest ausgekleidet, ohne dass die alte, teilweise schadhaft gewordene Kachelung entfernt werden musste. In anderen Bädern wurden bestehende Auskleidungen aus Kunststoff durch Edelstahl Rostfrei ersetzt. Bei der Sanierung mußte zunächst der Beckenkopf des bestehenden Stahlbetonbeckens abgetragen werden, um Platz für die neuen, kastenförmigen Überlaufrinnen aus 2,0 mm starken Edelstahlblech zu schaffen.

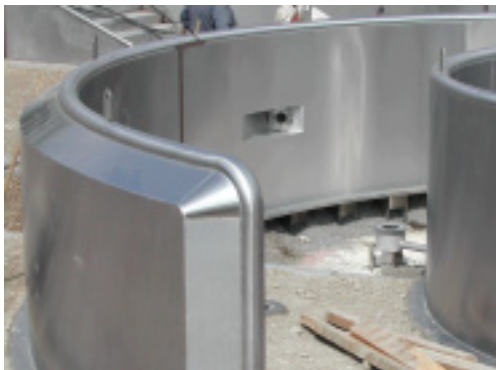
*Die selbsttragenden  
Wände des Strömungs-  
kanals aus Edelstahl  
Rostfrei.*

Bis zu einer Wassertiefe von ca. 2,00 m können Wandelemente aus Edelstahl Rostfrei auch als selbsttragende Konstruktion ausgeführt werden. Eine Wandstärke von 2,5 mm auf einer rückseitigen Versteifungskonstruktion bildet den freistehenden Beckeneinbau.

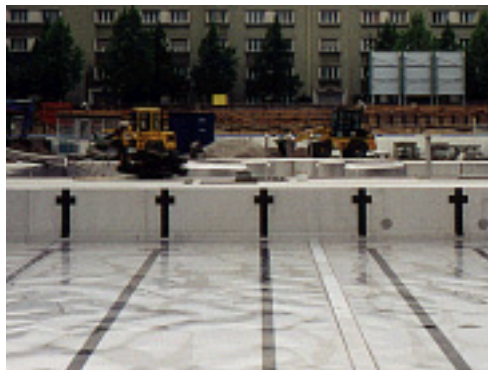
*Die schwarzen  
Tauchstreifen auf dem  
Boden des Sportbeckens  
wurden elektrolytisch auf  
die Tafeln aufgebracht.*

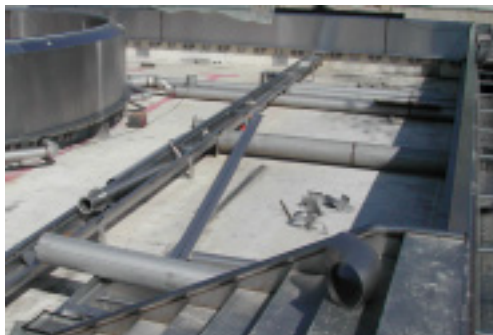
*Vor dem Einbau des neuen Beckenbodens ist die Edelstahlverrohrung der Beckenhydraulik gut sichtbar.*

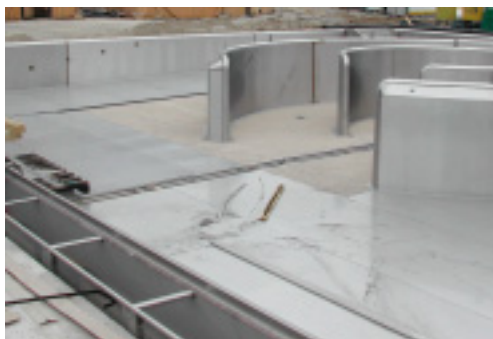
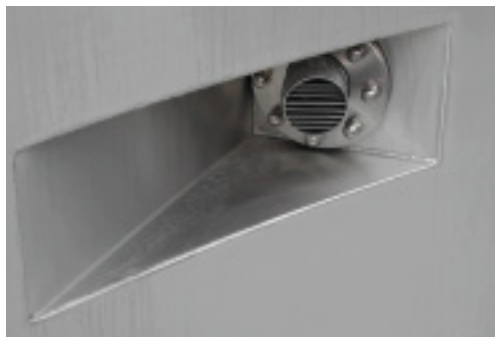
*Die nur 1,5 mm starken Bahnen des Beckenbodens werden auf einer Sandschicht verlegt.*

haut ausgebildet. Die nur 1,5 mm starken Edelstahlbleche geben die Kräfte flächig auf den Untergrund, ein Kiesbett mit Sand-Oberschicht, ab.

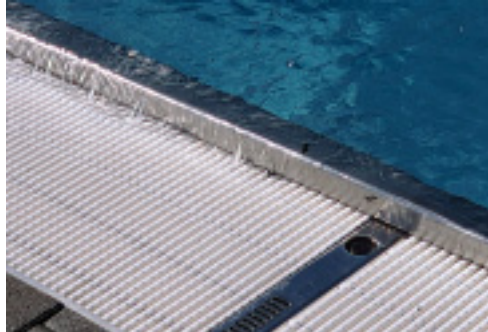
*Über die Überlaufrinnen wird das Beckenwasser in den Schwallwasserbehälter zurückgeführt.*

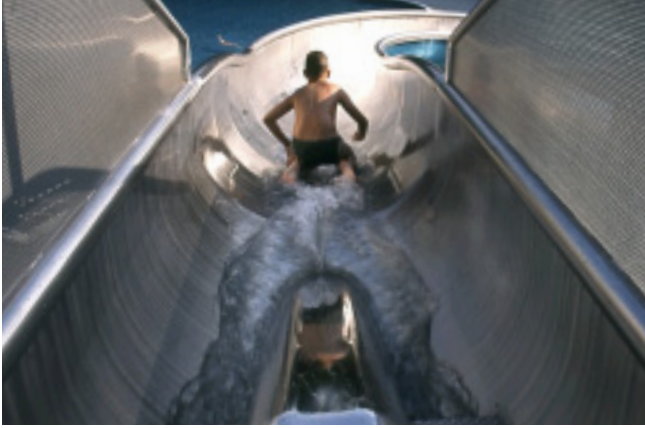
*Die Edelstahlrutsche stellt nach der Montage ein homogenes, in Rutschrichtung gleichförmiges Profil ohne spürbare Fugen dar.*

Bei der Konstruktion von Rutschen kommt Edelstahl Rostfrei als gerundetes Blech zum Einsatz. Die werkseitig geschliffenen Segmente werden miteinander verschweißt, ein Edelstahl-Abschlussrohr deckt die offenen Blechkanten der Wangen des Rutschtroges ab und steift die Konstruktion aus.

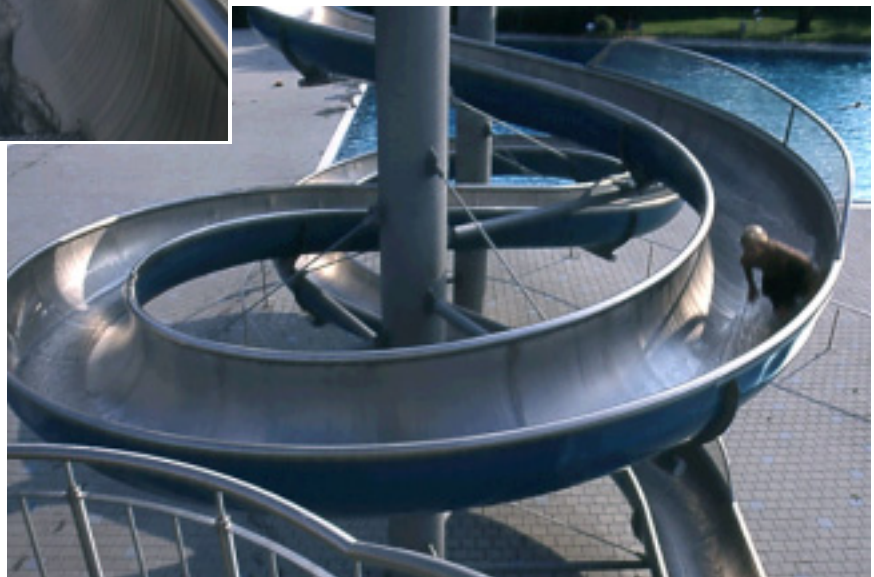
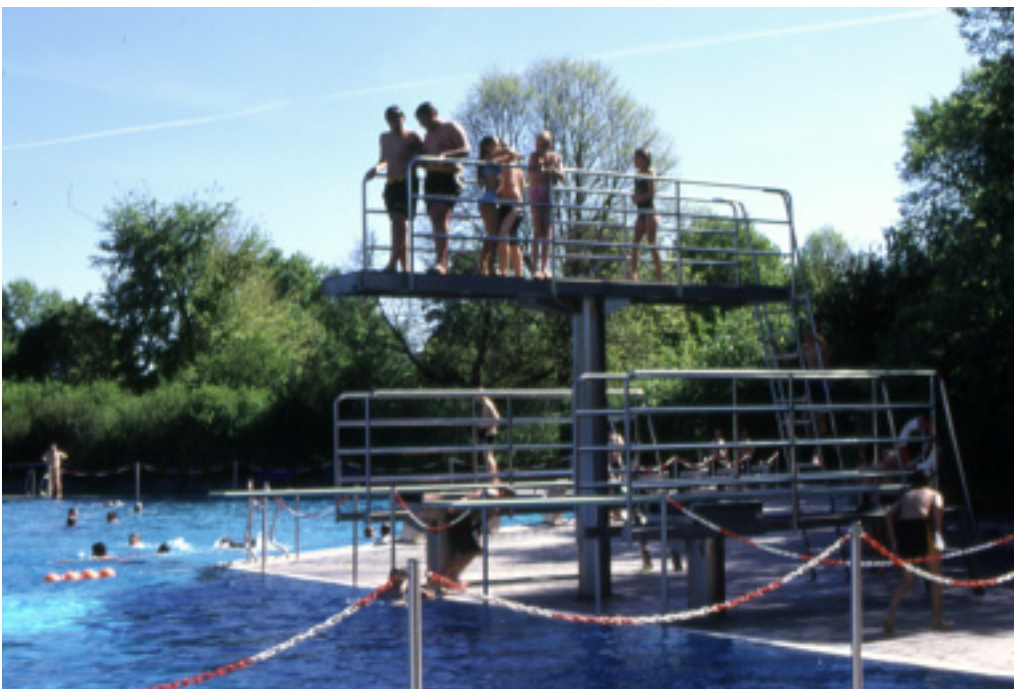
*Die tragende Konstruktion des Sprungturms ist vollständig aus Edelstahl Rostfrei-Profilen gefertigt.*

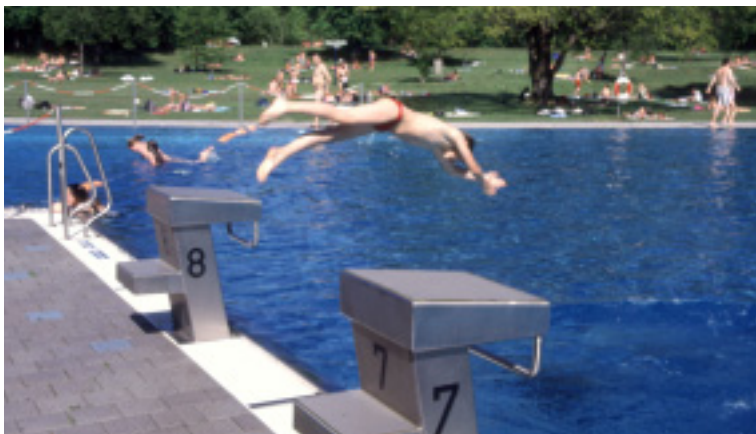
*Spritzwasser führt auf Edelstahl Rostfrei zu Ablagerungen und Anreicherung von Chloriden. Regelmäßige Unterhaltsreinigung schützt diese Bauteile vor Korrosion.*

Auf Bauteilen aus Edelstahl Rostfrei, die nicht ständig umspült werden, führt das wiederholte Antrocknen von Schwimmbadwasser zu Ablagerungen und zur Anreicherung von Chloriden. Durch regelmäßige Unterhaltsreinigung, hauptsächlich mit phosphorsäurehaltigen Mitteln, werden diese Bauteile vor Korrosion geschützt. Salzsäurehaltige Reinigungsmittel sind ungeeignet, da sie Korrosion verursachen und zu Verfärbungen führen.

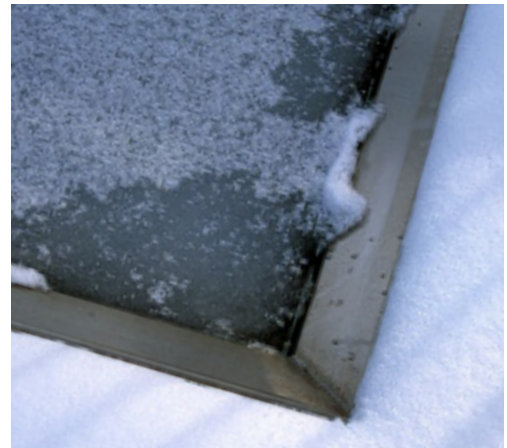
*Die Erdwärme reicht aus, um das Anfrieren des Eises an der Beckenwand zu verhindern.*

ein Überwinterungsmittel zugesetzt, das die Ablagerung von Kalk in den Becken verhindert. Ein aufwendiger Schutz durch Einbringen von Eisdruckpolstern entfällt. Die Erfahrungen haben gezeigt, dass selbst bei extrem tiefen Temperaturen die aufsteigende Erdwärme ausreicht, um das Anfrieren des Eises an der Beckenwand zu vermeiden.

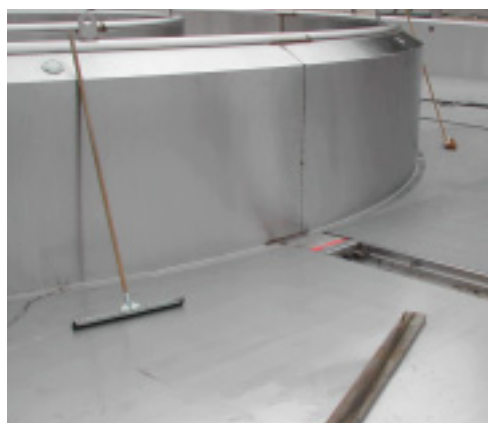
*Im Rahmen der jährlichen Unterhaltsmaßnahmen werden die elementierten Abdeckungen der Wassereinströmrinnen entfernt.*

Die nach der Winterpause jährlich vorzunehmenden Unterhaltsmaßnahmen bei entleertem Becken beschränken sich auf die Grundreinigung und die Revision der Wassereinströmrinnen im Beckenboden. Grundreiniger zur intensiven Reinigung zeichnen sich durch eine höhere Schmutzlösekraft, aber auch durch höhere Materialaggressivität aus. Der Reinigungsmittelverbrauch ist vergleichsweise gering – mit der Folge verringerter Kosten bei gleichzeitig verminderter Umweltbelastung.
